Rapport d'inspection préachat

Dossier # 20230516-1
Inspecté le 16 Mai 2023

Préparé par
Jonathan Ouellette
Clic Inspections Inc.
2035 Montée Saint-François
Laval, Québec
H7C 0K5
450-275-2324

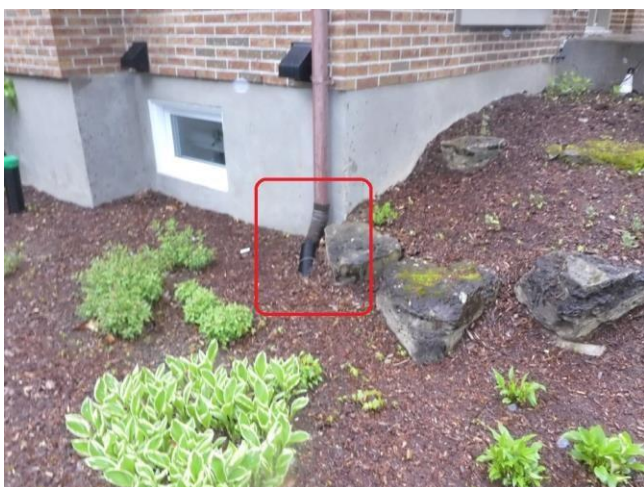
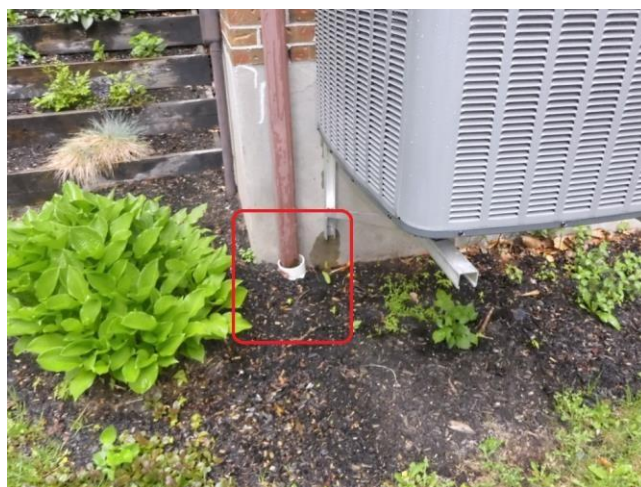
À CORRIGER : Descente de gouttière qui se draine dans le sol. Nous recommandons de vérifier l'emplacement du drainage. Si elle se draine près de la fondation ou dans le drain français, nous recommandons de les retirer du sol et d'ajouter des rallonges au bas des descentes afin d'éviter des dommages causés par le tassement de sol et/ou l'infiltration d'eau.

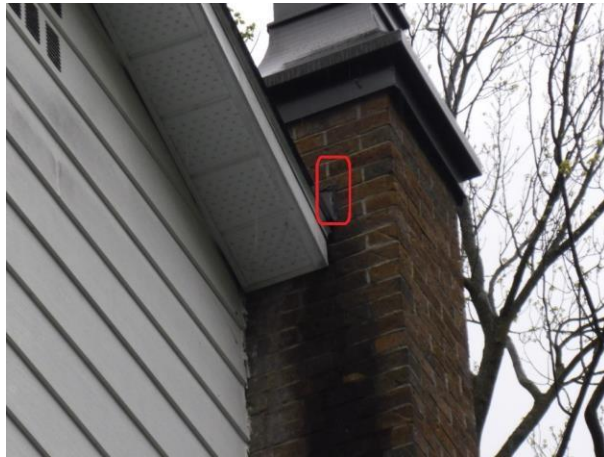
ENTRETIEN : Solin/couronne de cheminée scellé avec du scellant flexible. Le scellant doit être entretenu régulièrement afin d'éviter des risques d'infiltration d'eau et de dommages à la structure.

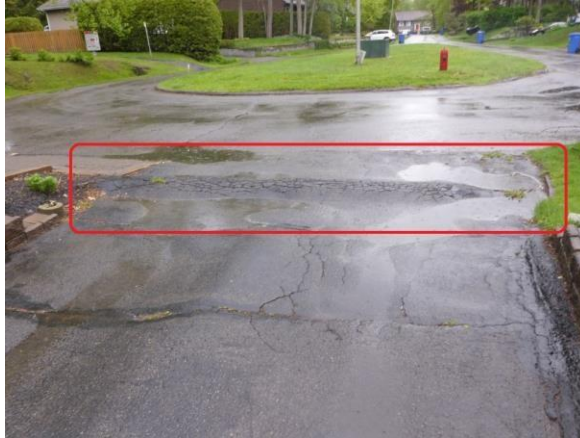
À CORRIGER : Ponceau endommagé, affaissé et/ou non sécuritaire. Nous recommandons de consulter un entrepreneur licencié afin d'évaluer/corriger la situation et d'éviter des dommages supplémentaires/risques de blessure.

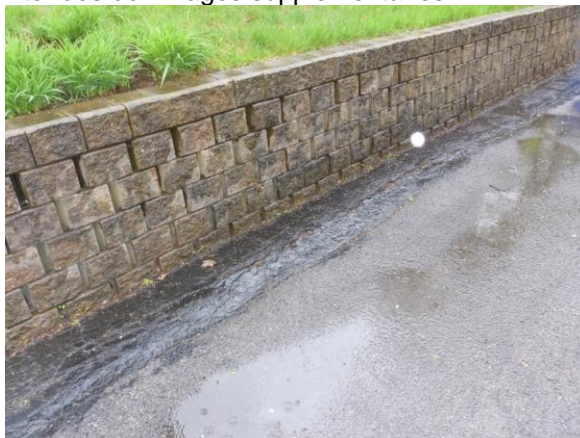
À CORRIGER : Stationnement endommagé et/ou fissuré. Nous recommandons de consulter un entrepreneur licencié afin d'évaluer/corriger la situation et d'éviter des dommages supplémentaires.

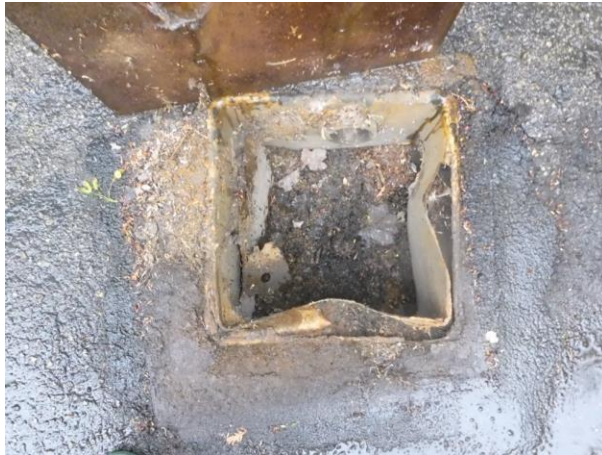
À CORRIGER : Fosse de captation détériorée. Une fosse endommagée est inefficace et peut permettre à l'eau de s'infiltrer sous la dalle. Nous recommandons de consulter un entrepreneur licencié afin d'évaluer/corriger la situation et d'éviter des problèmes futurs.

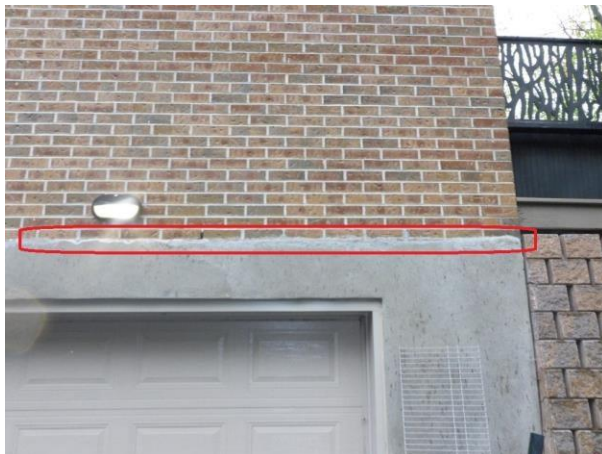
À CORRIGER : Fissure à la jonction entre le revêtement de maçonnerie et le béton de la fondation. Nous recommandons de corriger/sceller afin d'éviter des dommages supplémentaires/risques d'infiltration d'eau.

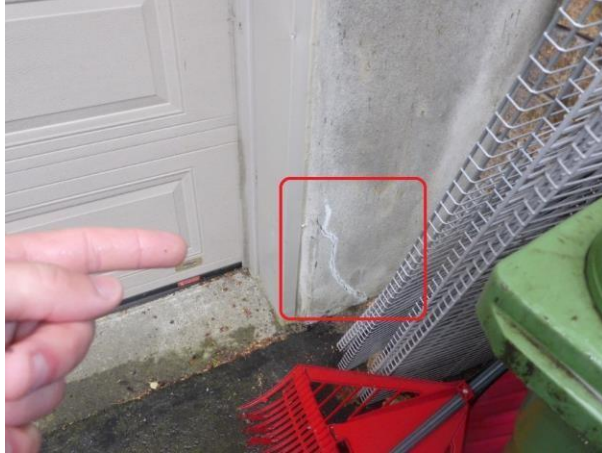
À CORRIGER : Revêtement de finition endommagé, fissuré, et/ou manquant. Le revêtement a une fonction esthétique et recouvre la structure afin de lui donner une apparence uniforme et cacher les défauts. Nous recommandons de consulter un entrepreneur licencié afin d'évaluer/corriger la situation et d'éviter des dommages supplémentaires.

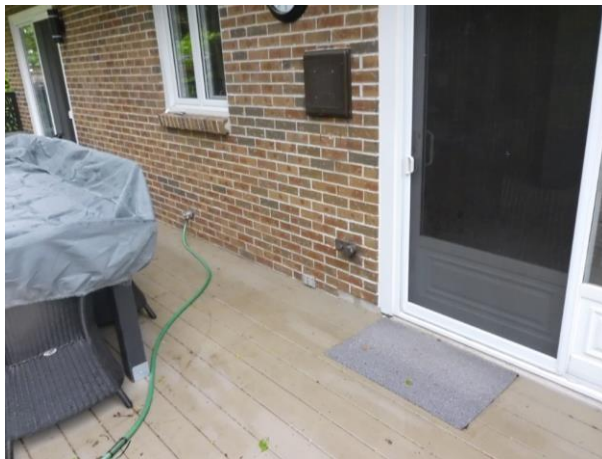
À CORRIGER : Revêtement extérieur en contact avec le balcon. Il est normalement recommandé de maintenir un espace d'au moins 2 pouces entre la base du revêtement extérieur et le balcon. La proximité du balcon aux revêtements extérieurs augmente les risques de pourriture/moisissure des composantes constamment en contact avec l'humidité. Nous recommandons de consulter un entrepreneur licencié afin d'évaluer/corriger la situation.

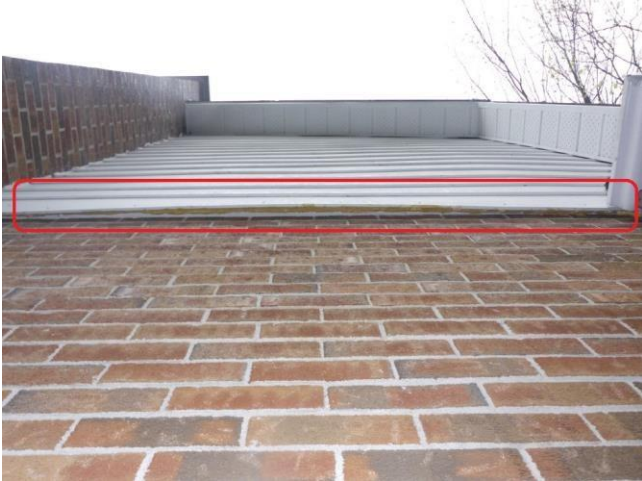
À CORRIGER : Espace d'air manquant à la base du revêtement. Une moulure de départ, spécifiquement conçu pour cet usage, doit être utilisée sur le premier rang du mur (au bas) afin de permettre un bon support et permettre une ventilation derrière le revêtement. Lorsqu'il n'y a pas d'espace d'air ou qu'un matériau non perforé est installé à l'horizontale, il n'y a pas de circulation d'air derrière le revêtement et l'humidité qui s'y retrouve risque de rester emprisonner. Avec le temps, cette situation peut favoriser la détérioration du bois et l'infiltration d'eau vers le bâtiment. Nous recommandons de consulter un entrepreneur licencié afin d'évaluer/corriger la situation.

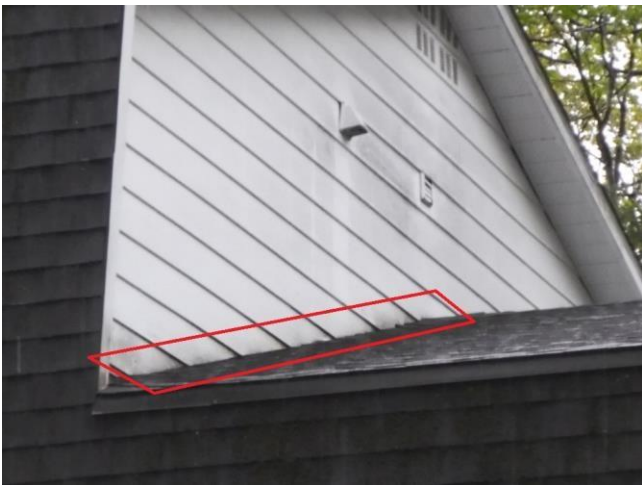
À CORRIGER : Dégagement inadéquat entre le revêtement du mur et celui de la toiture. Il est normalement recommandé de maintenir un espace d'au moins 2 po entre la base du revêtement extérieur et la toiture. La proximité du revêtement extérieur mural augmente les risques d'infiltration d'eau et de pourriture/moisissure des composantes constamment en contact avec l'humidité du toit. Nous recommandons de consulter un entrepreneur licencié afin d'évaluer/corriger la situation.

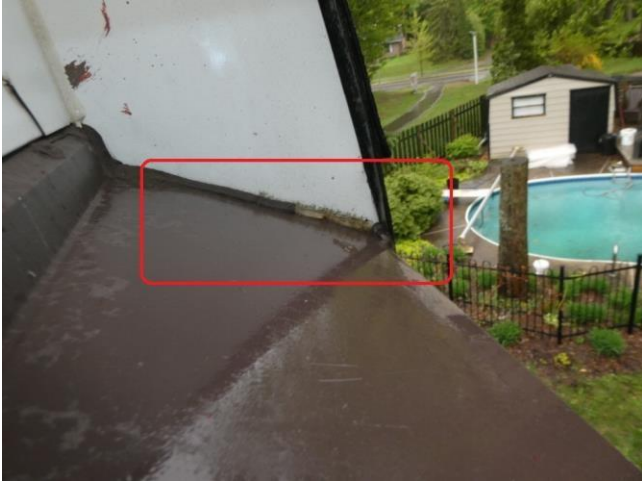
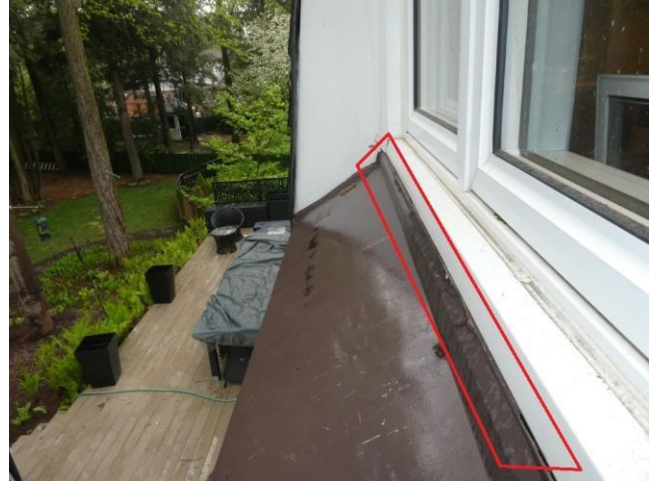
À CORRIGER : Scellant détérioré, fissuré et/ou manquant par endroit. Cette situation représente un risque d'infiltration d'eau et de dommages à la structure. Nous recommandons de consulter un entrepreneur licencié afin d'évaluer l'état du scellant dans son entièreté et d'apporter les correctifs lorsque requis.

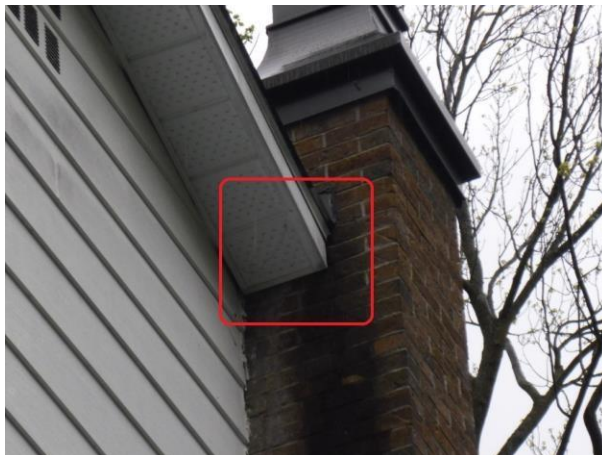
À CORRIGER : Infiltration d'eau dans les soffites et/ou derrière les fascias. Cette situation peut provenir d'une fuite présente ou antérieure de la toiture ou de solin mal scellé/manquant. Nous recommandons de consulter un entrepreneur licencié afin d'en trouver la source et de la corriger. Nous recommandons également de nettoyer/désinfecter/remplacer tous les matériaux affectés par l'eau/l'humidité afin d'éviter des problèmes de moisissures ou autre.

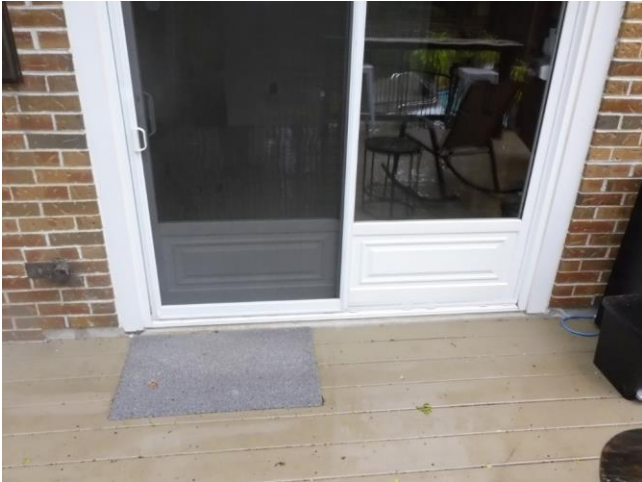
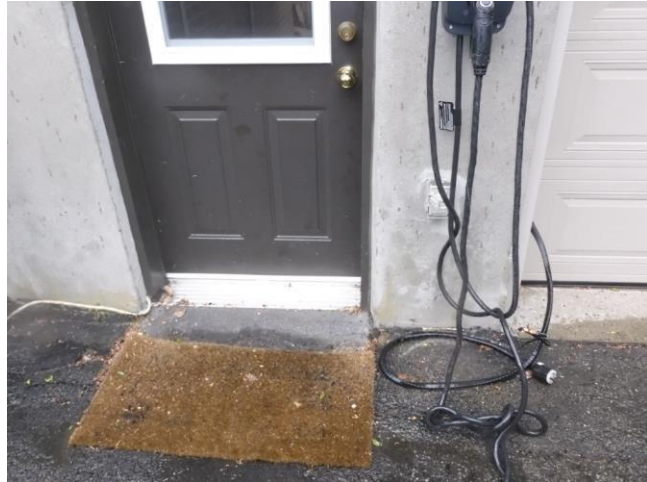
À CORRIGER : Dégagement inadéquat observé sous le seuil de porte. Ceci augmente les risques d'infiltration d'eau et de détérioration de la structure. Il devrait y avoir un dégagement d'au moins 3 pouces sous le seuil de porte. Nous recommandons de consulter un entrepreneur licencié afin d'évaluer/corriger la situation et d'éviter des problèmes futurs.

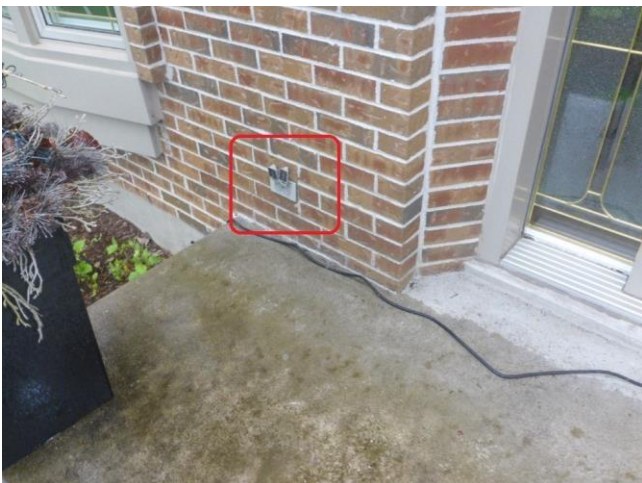
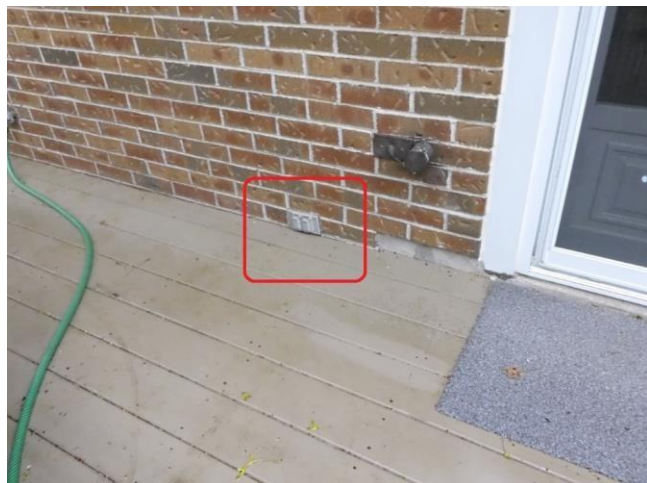
DANGER : Prise sans dispositif de détection de fuites à la terre (DDFT) observée. Les prises situées près des sources d'eau ou exposées aux intempéries doivent être protégées par un dispositif DDFT (telles que les prises extérieures, salle de bain, puisard, etc.). Par mesure de sécurité, nous recommandons de corriger ceci par un électricien licencié. Veuillez noter que les prises semblaient être reliées à un disjoncteur DDFT. Cependant, celui-ci était en position fermé au moment de l'inspection. Pour des raisons de sécurité, nous n'activons pas de disjoncteur lors de l'inspection.

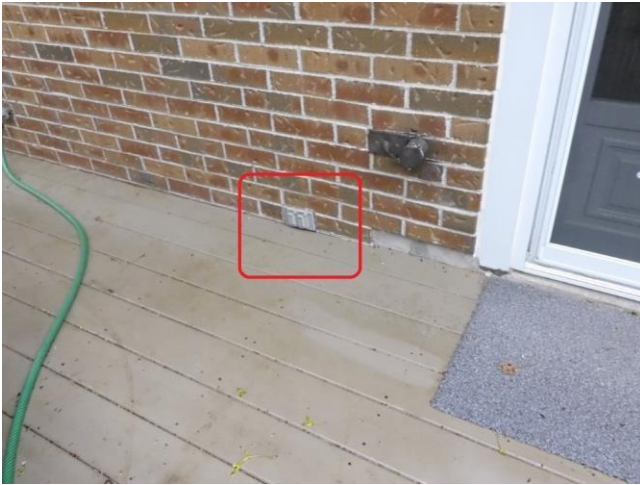
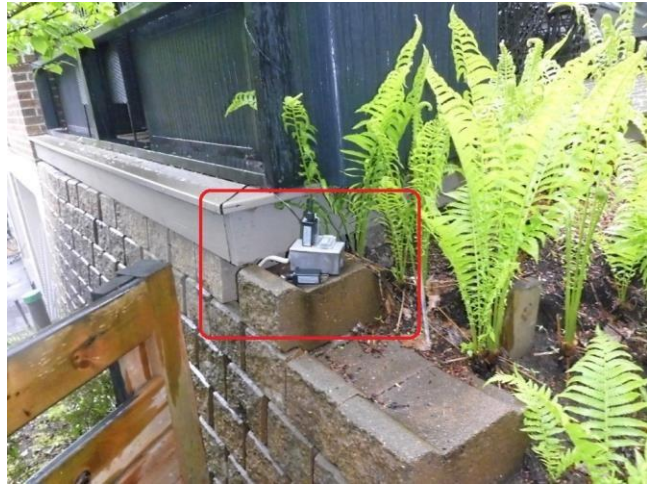
DANGER : Prise de courant localisée trop près du sol/d'une plate-forme permanente. Par mesure de sécurité, nous recommandons de consulter un électricien licencié afin d'évaluer/corriger cette situation.

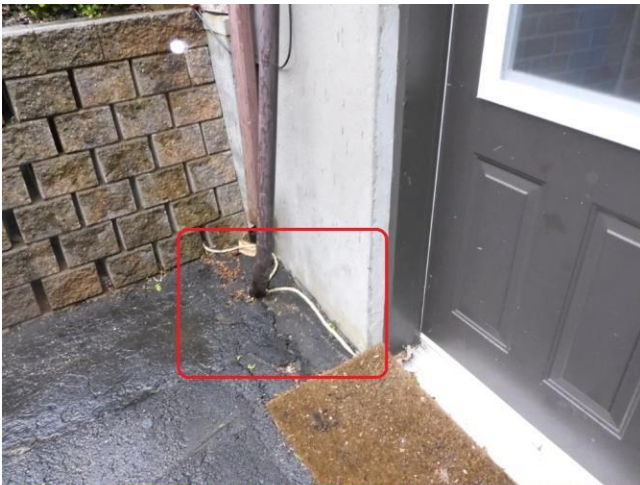
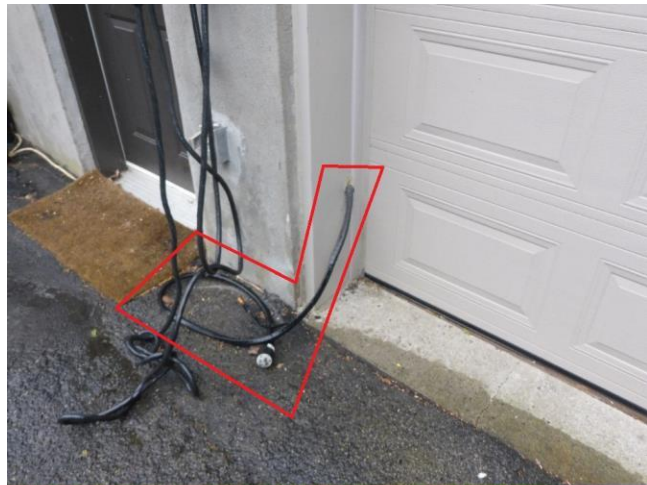
DANGER : Raccordement électrique inadéquat/dangereux/artisanal. Par mesure de sécurité, nous recommandons de consulter un électricien licencié afin d'apporter les correctifs requis.

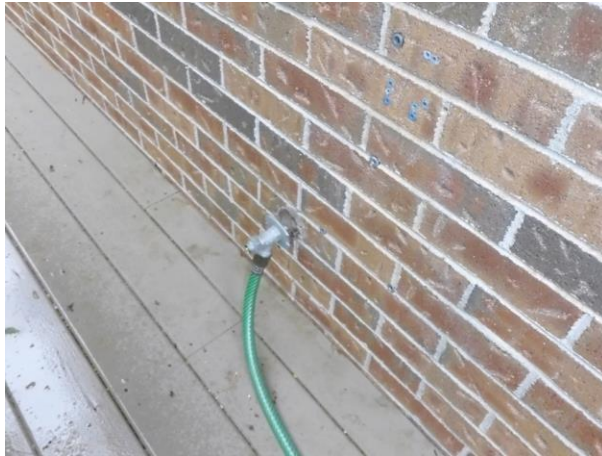
À CORRIGER : Robinet endommagé, mal fixé et/ou qui fuit. Nous recommandons de consulter un plombier licencié afin d'évaluer/corriger la situation afin d'éviter des problèmes futurs.

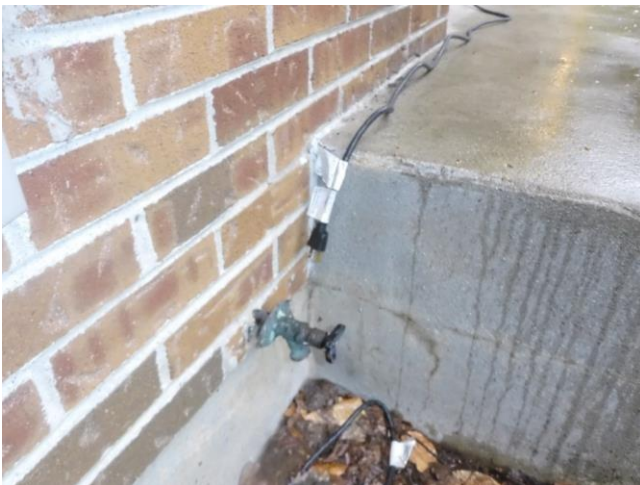
À CORRIGER : Robinet extérieur antigel avec brise-vide manquant. Le brise-vide est un dispositif de plomberie qui prévient le siphonage d'eau contaminée à l'intérieur du système d'alimentation en eau potable. La valve antigel, quant à elle, assure le drainage de la conduite de plomberie exposé au gel en hiver et prévient contre les fuites causées par le bris des conduites gelées. Nous recommandons de consulter un plombier licencié afin d'en faire l'installation et d'éviter des problèmes futurs.

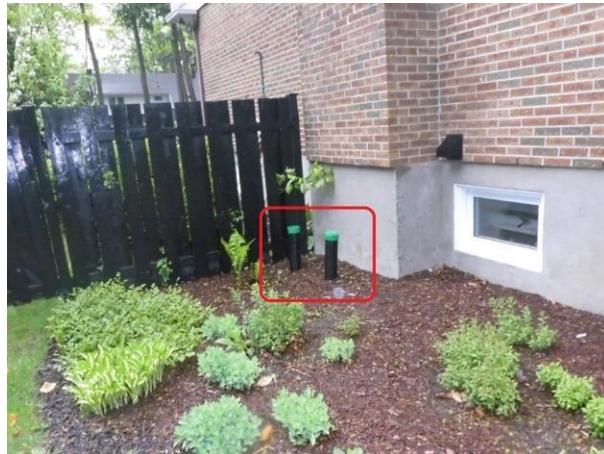
INFORMATION : Cheminée de nettoyage observée en bordure de la fondation. Les cheminées de nettoyages sont généralement reliées au drain français et permettent d'en faire l'inspection ou le nettoyage sans avoir à procéder à des travaux d'excavation. Assurez-vous de garder les conduits dégagés et accessibles en tout temps.

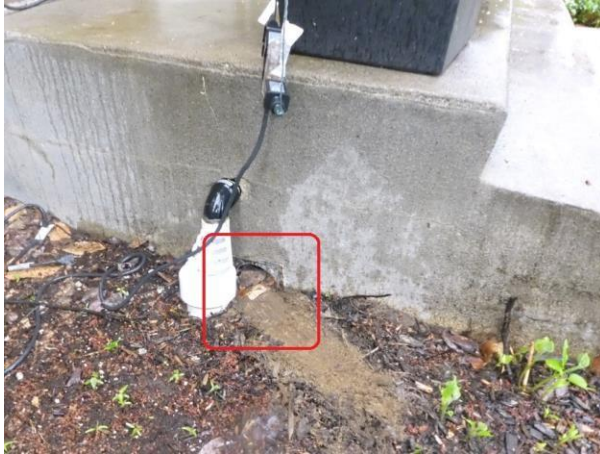
À CORRIGER : Ouverture non scellée. Les orifices peuvent favoriser l'infiltration d'eau et l'entrée d'insectes/rongeurs indésirables au sous-sol. Nous recommandons de consulter un entrepreneur licencié afin d'évaluer/corriger la situation.

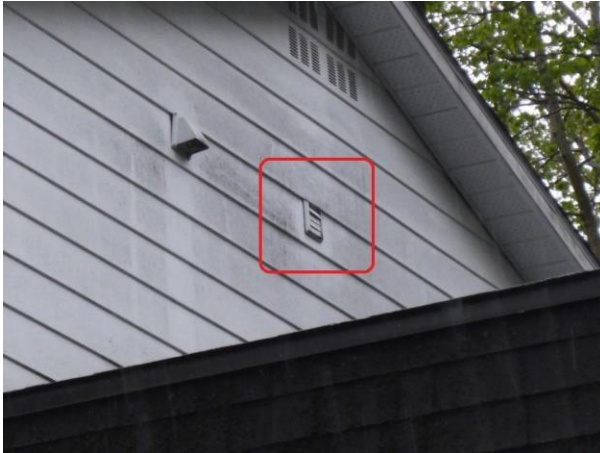
À CORRIGER : Registre de ventilation endommagé. Nous recommandons de consulter un entrepreneur licencié afin de réparer/remplacer, d'éviter l'introduction de vermines ou d'insectes, de prévenir les infiltrations d'eau et assurer un fonctionnement efficace du système.

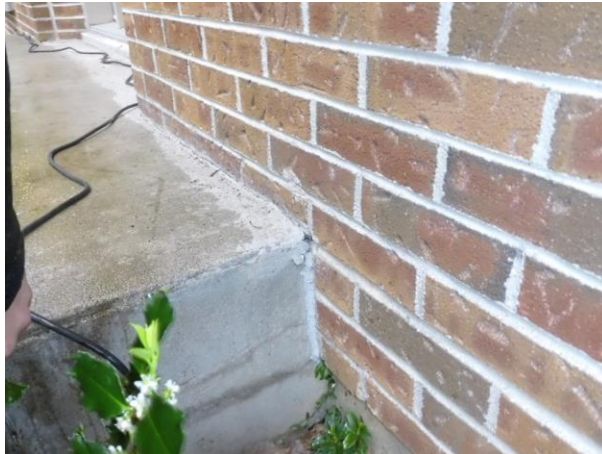
À CORRIGER : Solin et/ou scellant inadéquat/absent entre le balcon et le mur du bâtiment. L'accumulation d'eau à cet endroit peut favoriser la détérioration prématurée du balcon et l'infiltration d'eau à l'intérieur de la structure du bâtiment. Nous recommandons de consulter un entrepreneur licencié afin d'évaluer/corriger la situation.

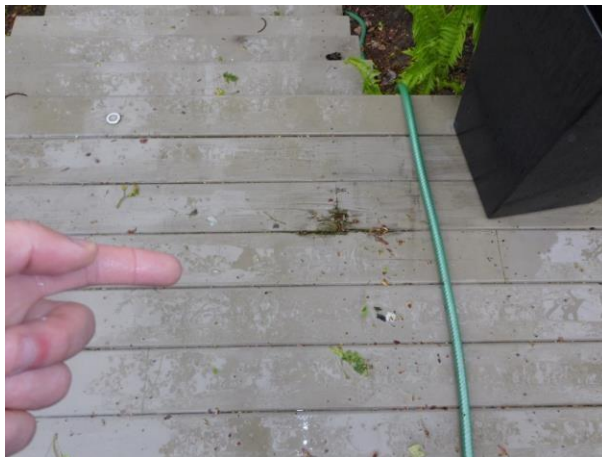
À CORRIGER : Composant détérioré, mal fixé et/ou endommagé. Nous recommandons de consulter un entrepreneur licencié afin de réparer/remplacer et de rétablir l'intégrité de la structure.

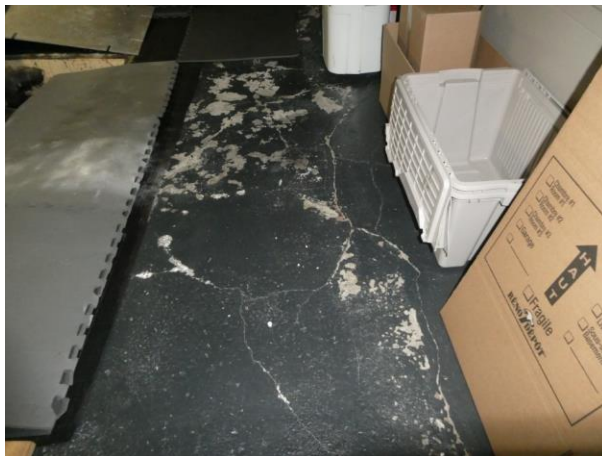
Étape	Composante	Commentaires
1600.	Fondation intérieure	La fondation est en béton coulé. Voir également commentaire # 1225. <u>LIMITATION</u> : Non visualisé en raison de la présence d'un revêtement de finition.
1605.	Dalle de plancher	Le bâtiment comporte une dalle de béton coulé au sol. <u>LIMITATION</u> : Inspection limitée en raison de la présence d'un revêtement de finition et/ou de la présence d'objets. <u>EXPERTISE</u> : Fissure, bombement et/ou signe d'affaissement observés à la dalle de sol. Possiblement causées par des pressions hydrostatiques, l'installation inadéquate du remblai ou des matériaux de remplissage inadéquats (pyrite ou autre). Seule une analyse exhaustive peut déterminer le potentiel gonflant et l'installation adéquate d'un remblai. Nous recommandons donc de consulter un entrepreneur licencié spécialisé avant l'acceptation de la clause d'inspection de votre offre d'achat, afin d'évaluer/corriger la situation.

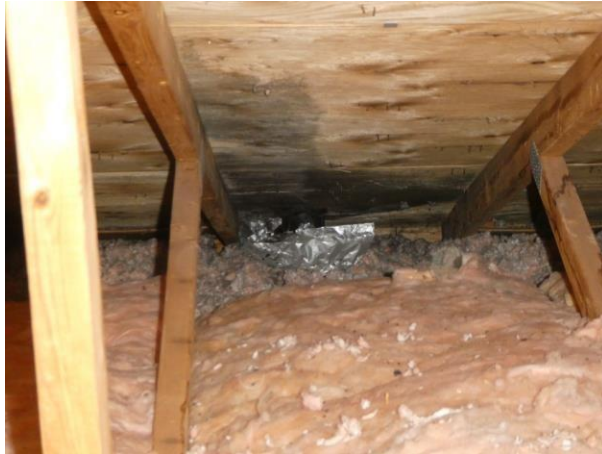
À CORRIGER : Indices fongiques. Les taches et les cernes résultent généralement d'un phénomène de condensation dans le grenier ou des fuites dans la toiture. Nous recommandons de consulter un entrepreneur licencié afin d'en trouver la source, de la corriger et de nettoyer, désinfecter ou remplacer les matériaux affectés afin d'éliminer toute trace fongique, et ce, avant l'acceptation de la condition d'inspection de votre offre d'achat.

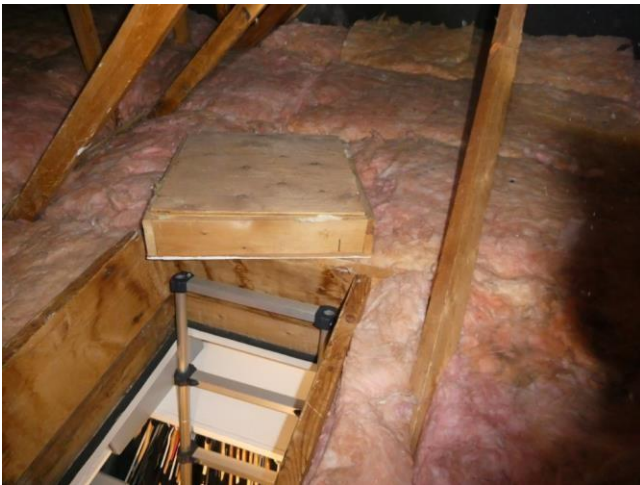
À CORRIGER : Trappe d'accès mal isolée et/ou mal conçue. Nous recommandons de consulter un entrepreneur licencié afin d'installer un joint d'étanchéité de meilleure qualité, d'améliorer le facteur isolant de la trappe et/ou d'augmenter son poids pour que le contact avec le joint soit efficace et éviter les pertes de chaleur/la formation de condensation en période froide.

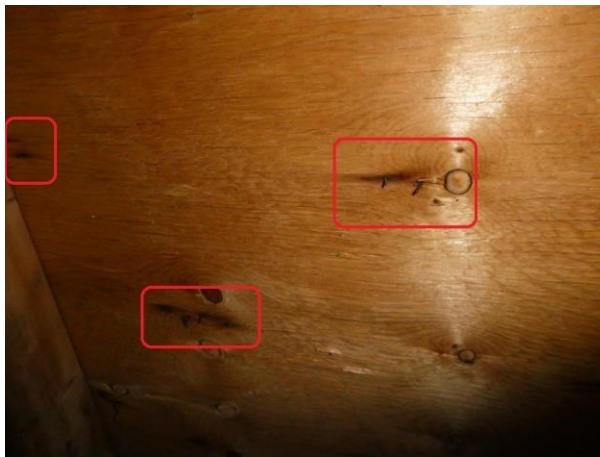
- AVERTISSEMENT :** Indices de surchauffe de la toiture avec aérateur vertical. Dans le cadre d'une inspection préachat, il n'est pas possible de déterminer si les signes observés sont récents ou s'ils sont survenus avant l'installation de ventilateur vertical (de type Maximum) présentement en place sur le toit. Nous recommandons de vérifier régulièrement la ventilation du grenier. Pendant la saison hivernale et en été, un comble bien ventilé ne devrait pas comporter une variation de température de plus de quelques degrés Celsius avec l'extérieur. Nous recommandons de consulter un entrepreneur licencié spécialisé en ventilation afin d'évaluer la situation et d'apporter les correctifs requis au besoin.

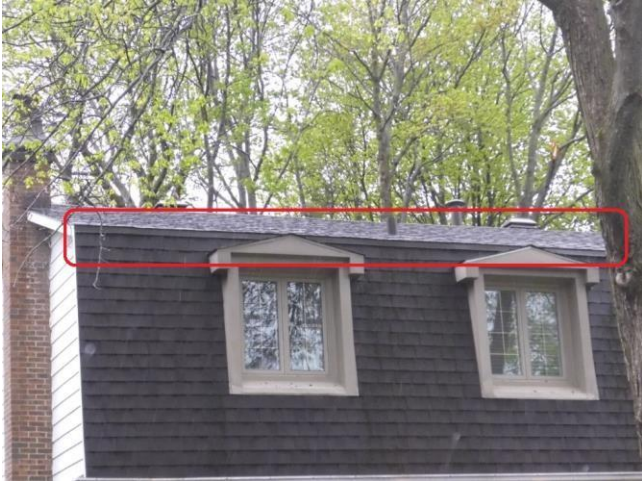
AVERTISSEMENT : Toiture en mansarde. Il peut être difficile de créer une ventilation efficace, ce qui favorise la surchauffe au grenier, la formation de glaçon aux avant-toits et une durée de vie réduite pour le recouvrement de bardeau. En présence de désordre, il pourrait être recommandé d'ajouter un système de soffite à mansarde. Nous recommandons de consulter un spécialiste en ventilation afin d'évaluer/corriger la situation au besoin.

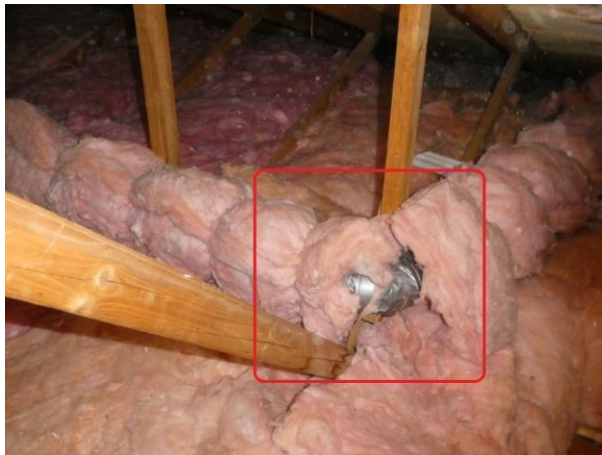
À CORRIGER : Conduit mal scellé et/ou mal isolé. Nous recommandons de consulter un entrepreneur licencié afin d'évaluer/corriger la situation et d'éviter l'accumulation d'humidité/ l'apparition de moisissures.

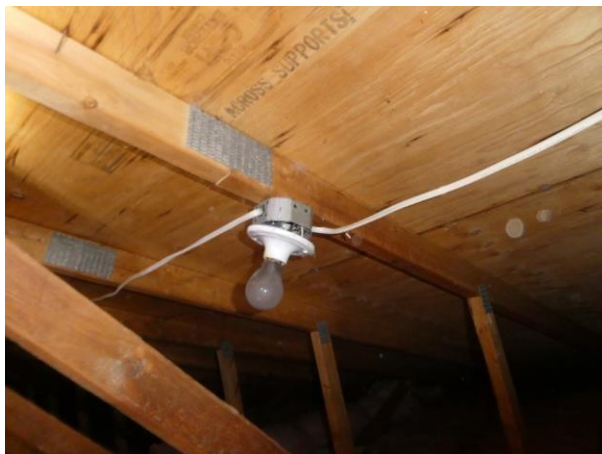
DANGER : Luminaire non sécuritaire dans un endroit restreint. Par mesure de sécurité, nous recommandons de faire installer un luminaire conçu à cet effet (sécuritaire) par un électricien licencié.

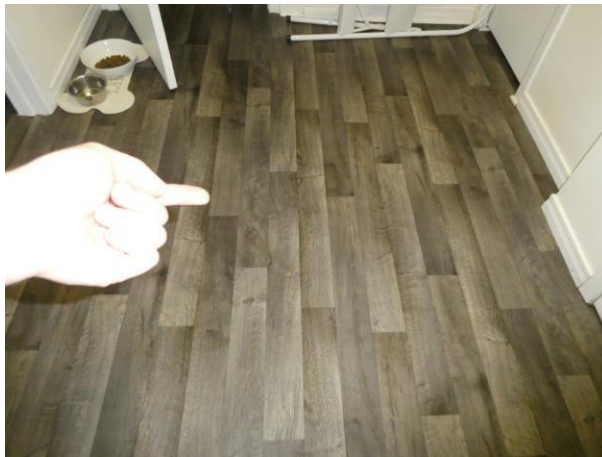
EXPERTISE : Bosse/bombement perceptible. Nous recommandons de procéder à une inspection afin d'en déterminer la cause. Voir également commentaire # 1605.

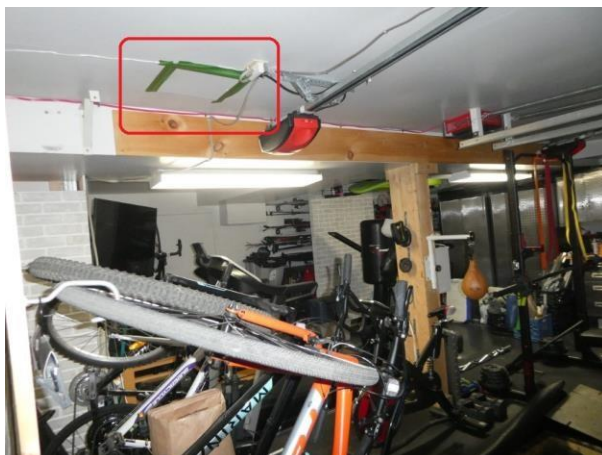
3910.	Plafond	À CORRIGER : Revêtement de finition endommagé. Pour des raisons esthétiques et pratiques, nous recommandons l'exécution de travaux de finition par un entrepreneur licencié.
3915.	Mur et plafond retardant	DANGER : Mur et/ou plafond coupe-feu inadéquat, incomplet et/ou manquant. L'ensemble du garage doit être hermétique et tous les orifices doivent être calfeutrés pour prévenir l'infiltration des gaz à l'intérieur du bâtiment. Cette situation constitue un risque d'intoxication au gaz pour les occupants de la maison. Par mesure de sécurité, nous recommandons de consulter un entrepreneur licencié afin d'évaluer/corriger la situation.
