# Rapport d'inspection préachat

Dossier # 20230516-1  
Inspecté le 16 Mai 2023

Préparé par  
Jonathan Ouellette  
Clic Inspections Inc.  
2035 Montée Saint-François  
Laval, Québec  
H7C 0K5  
450-275-2324

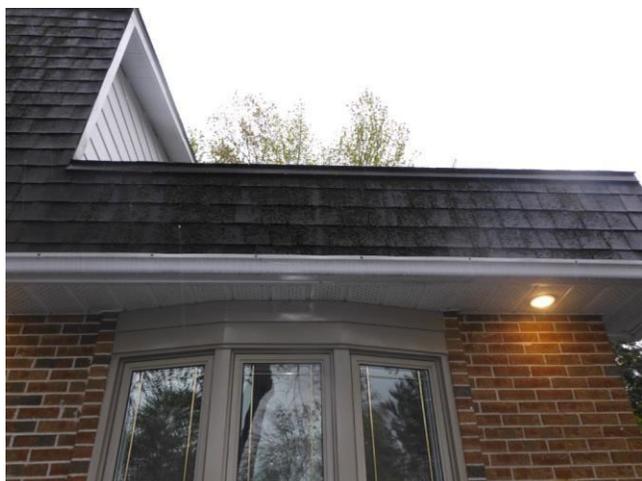
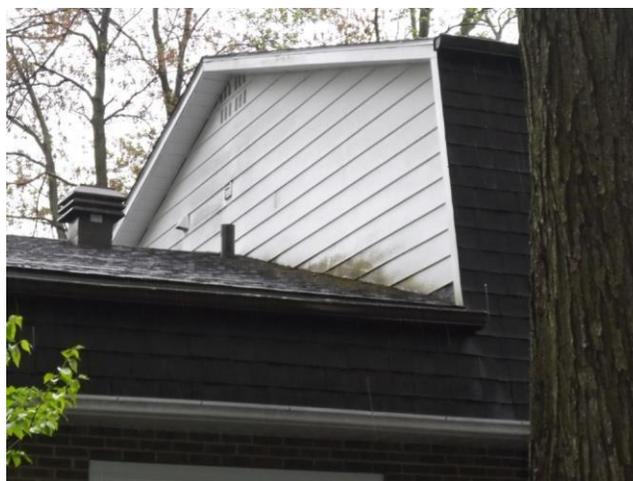
Étape	Composante	Commentaires
1100.	Observation	<p>Le revêtement de toit et les émergences de toit ont été observés à partir du niveau du sol.</p> <p><b>LIMITATION :</b> Compte tenu de la conception de cette toiture (forme/hauteur/pente), il ne nous a pas été possible d'inspecter le revêtement ainsi que les émergences de toit dans leur entièreté (événements de plomberie, cheminée, solins, etc.). Notre inspection est par conséquent limitée. Nous recommandons de consulter un couvreur licencié afin d'évaluer la situation et d'apporter les correctifs requis au besoin.</p>
1105.	Revêtement de toit	<p>Le revêtement de la toiture est de type bardeaux d'asphalte.</p> <p><b>LIMITATION :</b> Voir le commentaire # 1100.</p> <p><b>À CORRIGER :</b> Mousse, végétation ou autre débris sur la toiture. Nous recommandons de consulter un entrepreneur licencié afin de les nettoyer/retirer, d'éviter toute détérioration due à l'accumulation d'humidité et de réparer/remplacer tous matériaux pouvant avoir été affectés.</p>

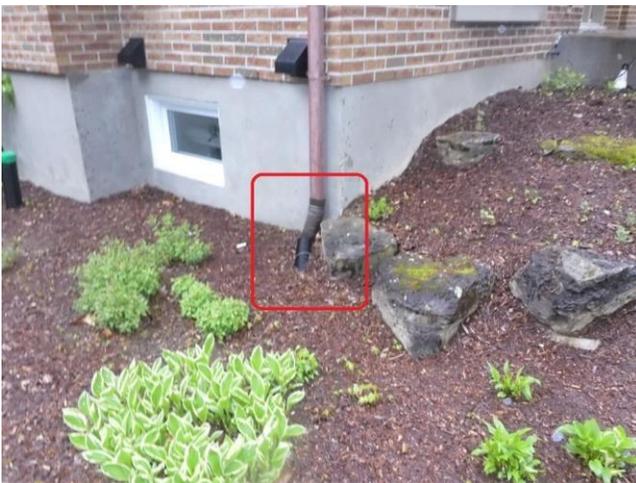
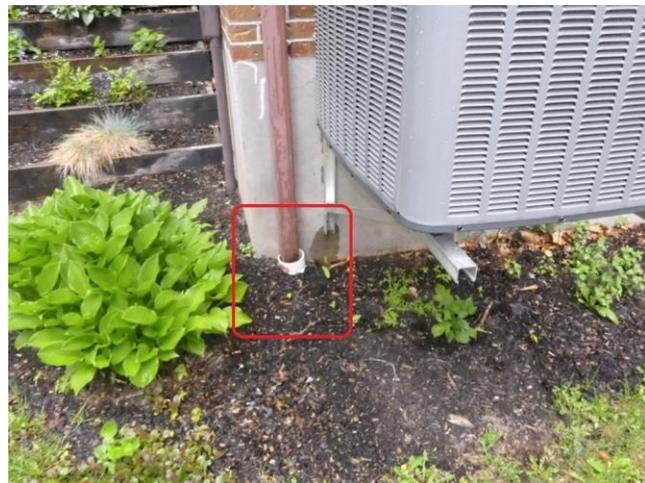
**À CORRIGER :** Descente de gouttière qui se draine dans le sol. Nous recommandons de vérifier l'emplacement du drainage. Si elle se draine près de la fondation ou dans le drain français, nous recommandons de les retirer du sol et d'ajouter des rallonges au bas des descentes afin d'éviter des dommages causés par le tassement de sol et/ou l'infiltration d'eau.

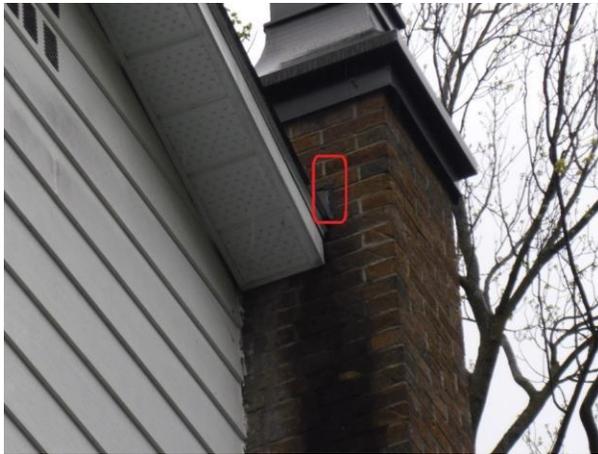
**ENTRETIEN :** Solin/couronne de cheminée scellé avec du scellant flexible. Le scellant doit être entretenu régulièrement afin d'éviter des risques d'infiltration d'eau et de dommages à la structure.

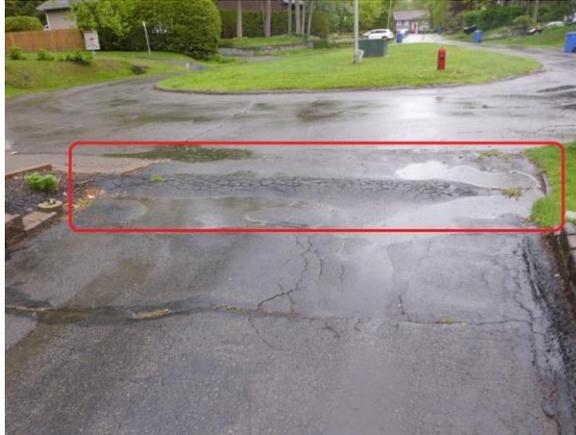
**À CORRIGER :** Ponceau endommagé, affaissé et/ou non sécuritaire. Nous recommandons de consulter un entrepreneur licencié afin d'évaluer/corriger la situation et d'éviter des dommages supplémentaires/risques de blessure.

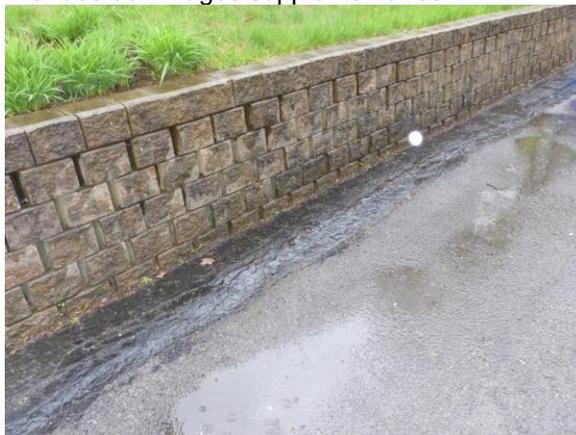
**À CORRIGER :** Stationnement endommagé et/ou fissuré. Nous recommandons de consulter un entrepreneur licencié afin d'évaluer/corriger la situation et d'éviter des dommages supplémentaires.

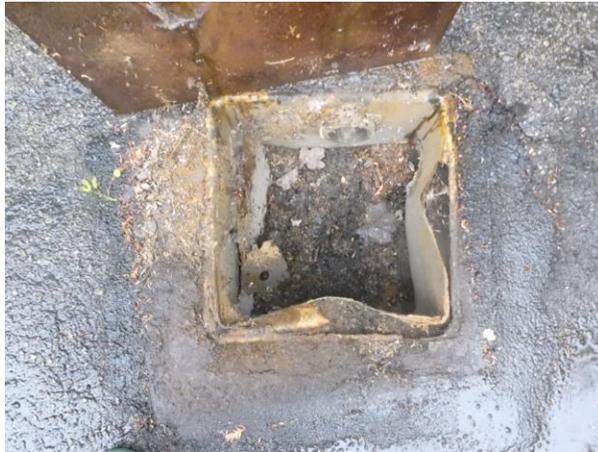
**À CORRIGER** : Fosse de captation détériorée. Une fosse endommagée est inefficace et peut permettre à l'eau de s'infiltrer sous la dalle. Nous recommandons de consulter un entrepreneur licencié afin d'évaluer/corriger la situation et d'éviter des problèmes futurs.

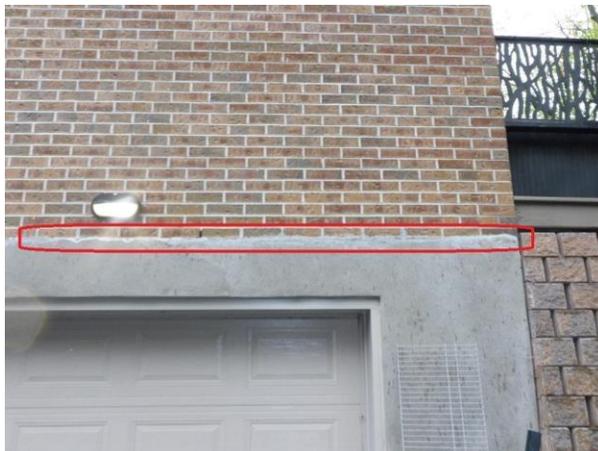
**À CORRIGER**: Fissure à la jonction entre le revêtement de maçonnerie et le béton de la fondation. Nous recommandons de corriger/sceller afin d'éviter des dommages supplémentaires/risques d'infiltration d'eau.

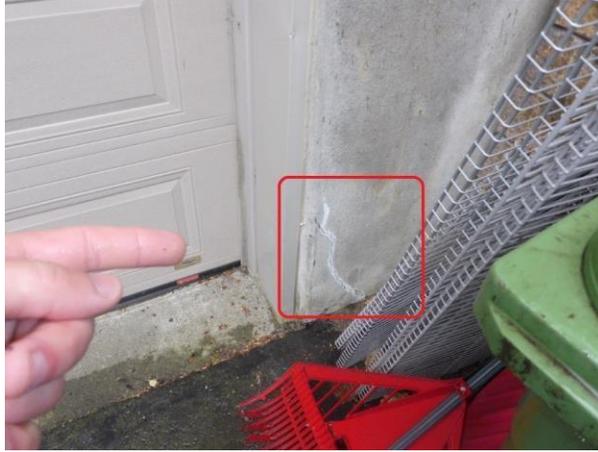
**À CORRIGER :** Revêtement de finition endommagé, fissuré, et/ou manquant. Le revêtement a une fonction esthétique et recouvre la structure afin de lui donner une apparence uniforme et cacher les défauts. Nous recommandons de consulter un entrepreneur licencié afin d'évaluer/corriger la situation et d'éviter des dommages supplémentaires.

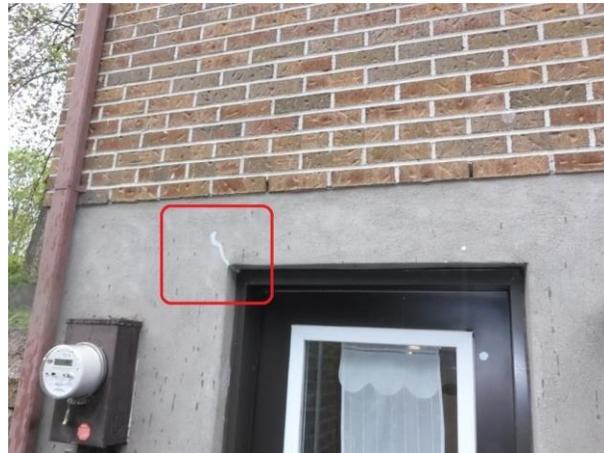
**AVERTISSEMENT :** Répartition observé. Nous recommandons d'obtenir une divulgation/facture/garantie supplémentaire du propriétaire/vendeur à ce sujet. Cette recommandation est d'une importance capitale afin de vous assurer que les travaux ont été effectués par un entrepreneur licencié selon les règles de l'art et qu'une garantie couvre les travaux.

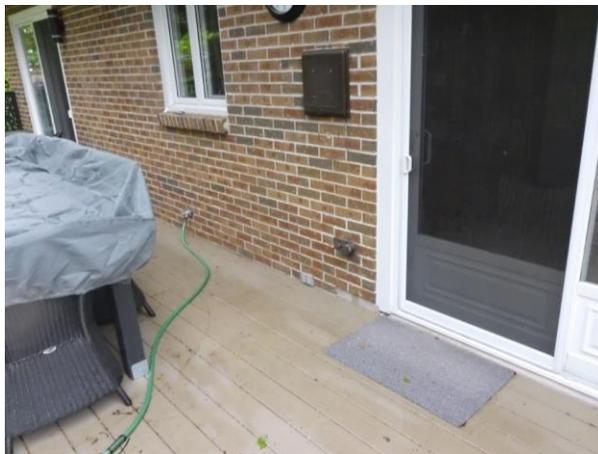
**À CORRIGER :** Revêtement extérieur en contact avec le balcon. Il est normalement recommandé de maintenir un espace d'au moins 2 pouces entre la base du revêtement extérieur et le balcon. La proximité du balcon aux revêtements extérieurs augmente les risques de pourriture/moisissure des composantes constamment en contact avec l'humidité. Nous recommandons de consulter un entrepreneur licencié afin d'évaluer/corriger la situation.

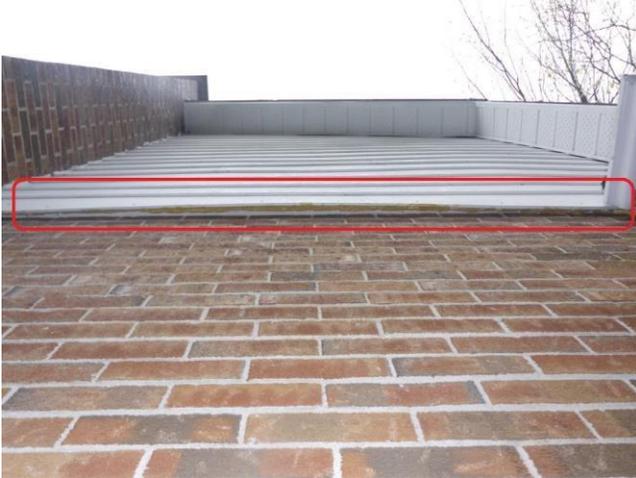
**À CORRIGER :** Espace d'air manquant à la base du revêtement. Une moulure de départ, spécifiquement conçu pour cet usage, doit être utilisée sur le premier rang du mur (au bas) afin de permettre un bon support et permettre une ventilation derrière le revêtement. Lorsqu'il n'y a pas d'espace d'air ou qu'un matériau non perforé est installé à l'horizontale, il n'y a pas de circulation d'air derrière le revêtement et l'humidité qui s'y retrouve risque de rester emprisonner. Avec le temps, cette situation peut favoriser la détérioration du bois et l'infiltration d'eau vers le bâtiment. Nous recommandons de consulter un entrepreneur licencié afin d'évaluer/corriger la situation.

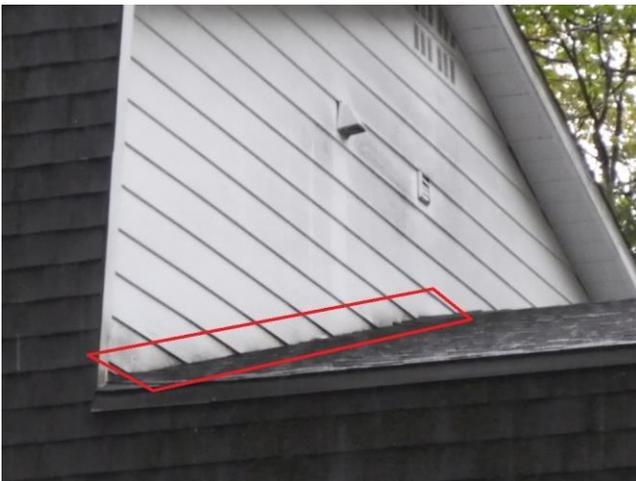
**À CORRIGER :** Dégagement inadéquat entre le revêtement du mur et celui de la toiture. Il est normalement recommandé de maintenir un espace d'au moins 2 po entre la base du revêtement extérieur et la toiture. La proximité du revêtement extérieur mural augmente les risques d'infiltration d'eau et de pourriture/moisissure des composantes constamment en contact avec l'humidité du toit. Nous recommandons de consulter un entrepreneur licencié afin d'évaluer/corriger la situation.

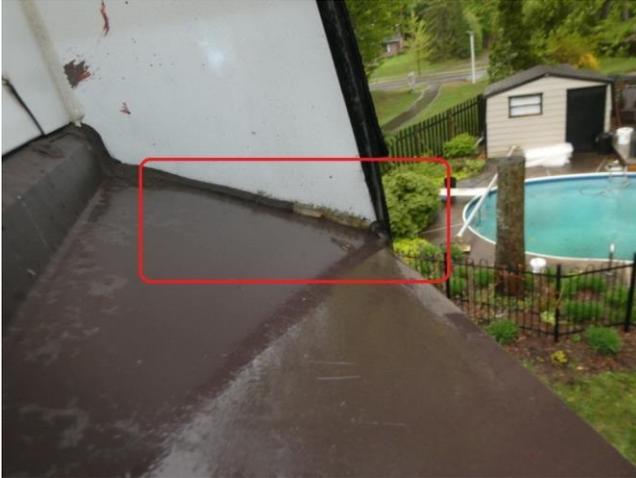
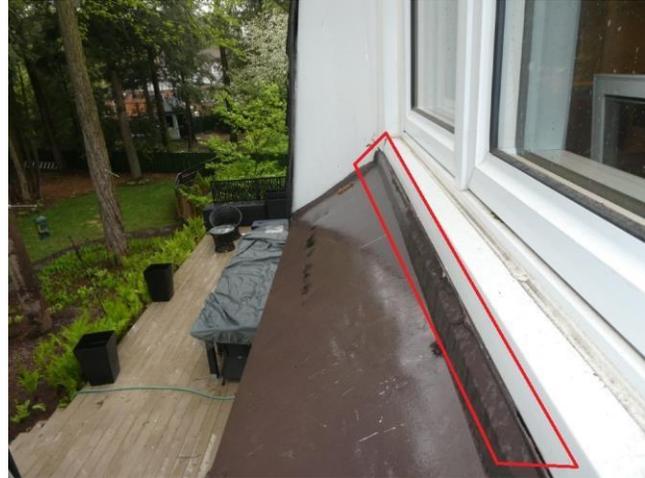
**À CORRIGER :** Scellant détérioré, fissuré et/ou manquant par endroit. Cette situation représente un risque d'infiltration d'eau et de dommages à la structure. Nous recommandons de consulter un entrepreneur licencié afin d'évaluer l'état du scellant dans son entièreté et d'apporter les correctifs lorsque requis.

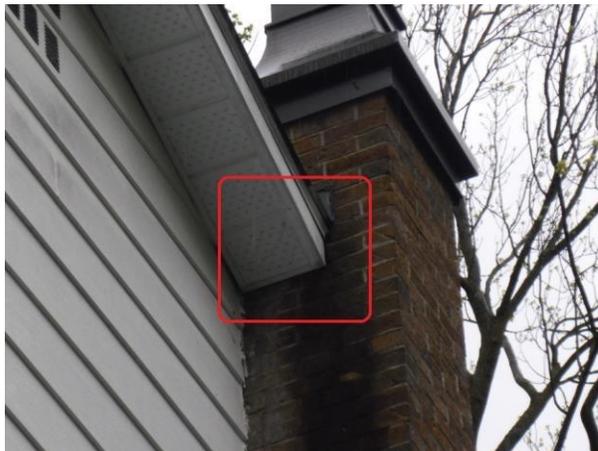
**À CORRIGER :** Infiltration d'eau dans les soffites et/ou derrière les fascias. Cette situation peut provenir d'une fuite présente ou antérieure de la toiture ou de solin mal scellé/manquant. Nous recommandons de consulter un entrepreneur licencié afin d'en trouver la source et de la corriger. Nous recommandons également de nettoyer/désinfecter/remplacer tous les matériaux affectés par l'eau/l'humidité afin d'éviter des problèmes de moisissures ou autre.

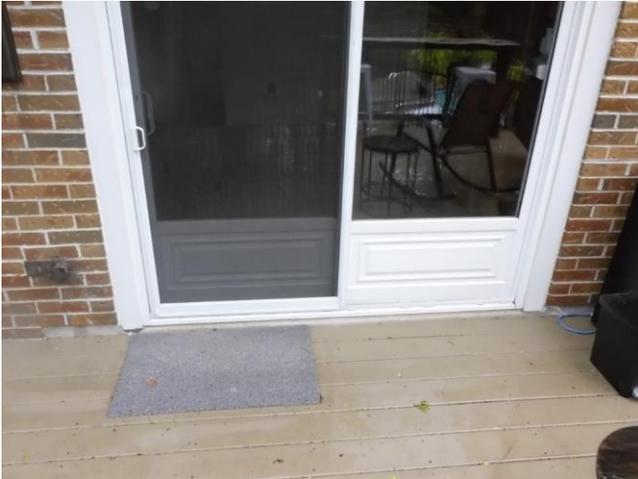
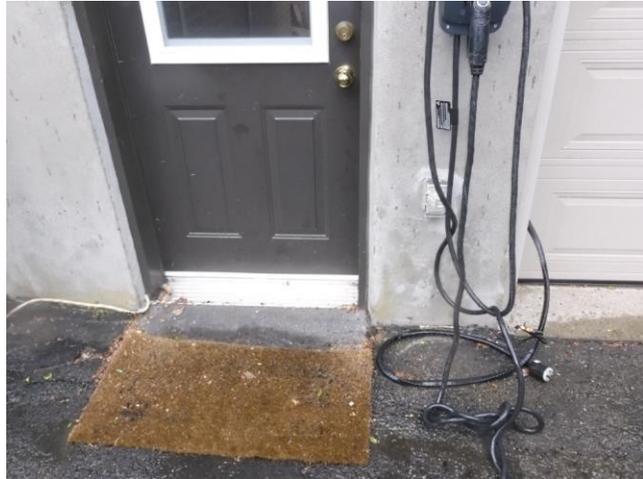
**À CORRIGER :** Dégagement inadéquat observé sous le seuil de porte. Ceci augmente les risques d'infiltration d'eau et de détérioration de la structure. Il devrait y avoir un dégagement d'au moins 3 pouces sous le seuil de porte. Nous recommandons de consulter un entrepreneur licencié afin d'évaluer/corriger la situation et d'éviter des problèmes futurs.

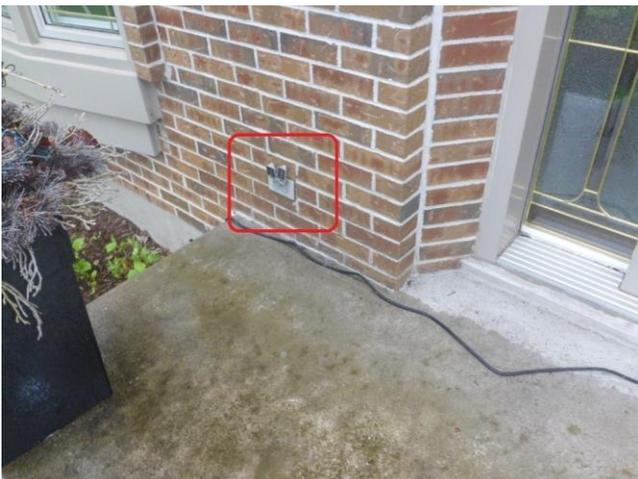
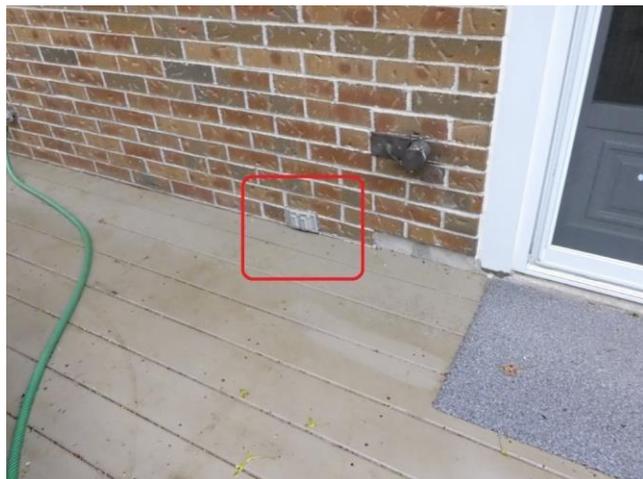
**DANGER :** Prise sans dispositif de détection de fuites à la terre (DDFT) observée. Les prises situées près des sources d'eau ou exposées aux intempéries doivent être protégées par un dispositif DDFT (telles que les prises extérieures, salle de bain, puisard, etc.). Par mesure de sécurité, nous recommandons de corriger ceci par un électricien licencié. Veuillez noter que les prises semblaient être reliées à un disjoncteur DDFT. Cependant, celui-ci était en position fermé au moment de l'inspection. Pour des raisons de sécurité, nous n'activons pas de disjoncteur lors de l'inspection.

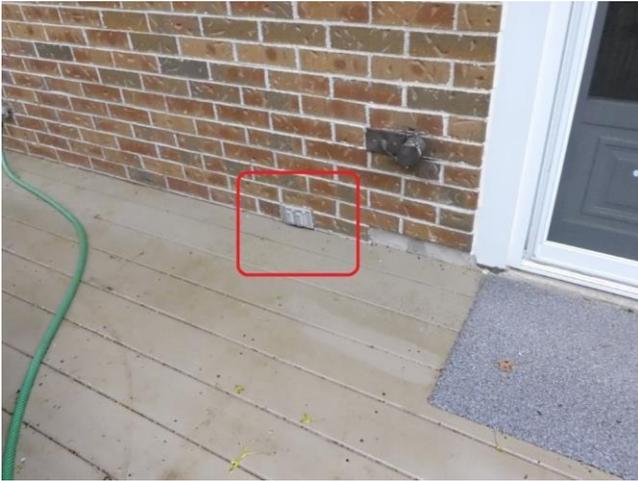
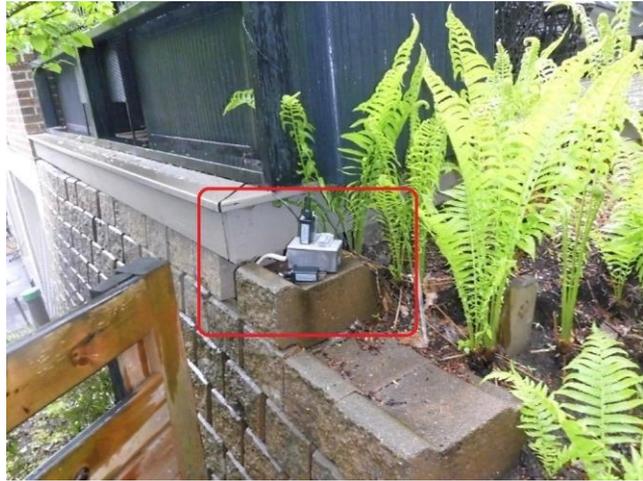
**DANGER** : Prise de courant localisée trop près du sol/d'une plate-forme permanente. Par mesure de sécurité, nous recommandons de consulter un électricien licencié afin d'évaluer/corriger cette situation.

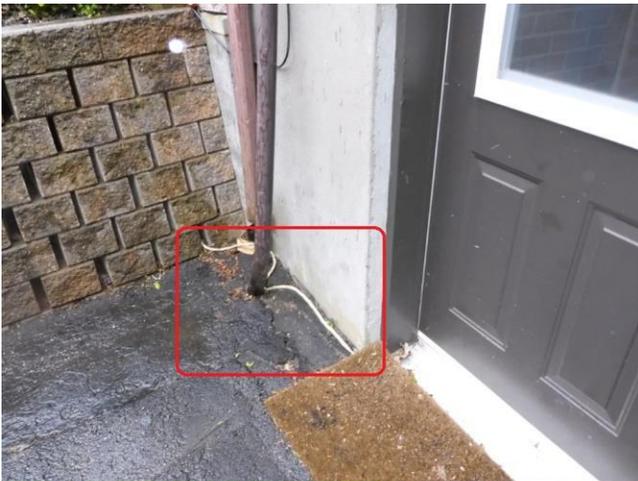
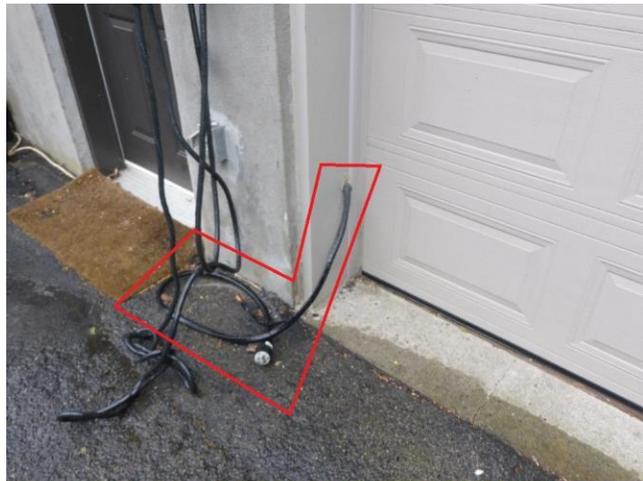
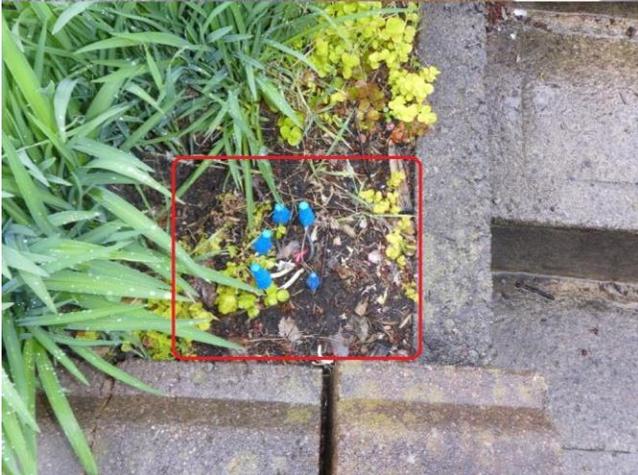
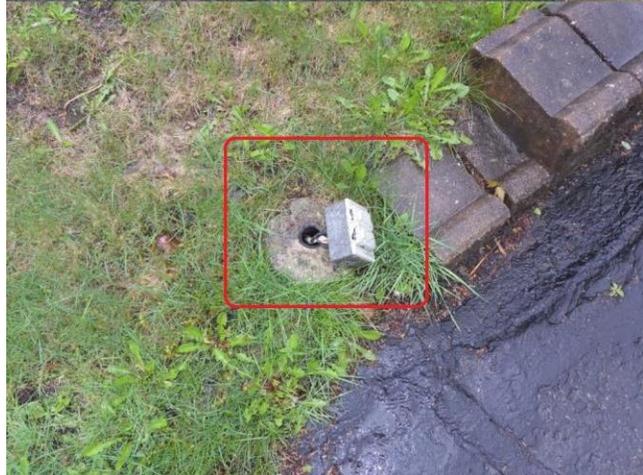
**DANGER** : Raccordement électrique inadéquat/dangereux/artisanal. Par mesure de sécurité, nous recommandons de consulter un électricien licencié afin d'apporter les correctifs requis.

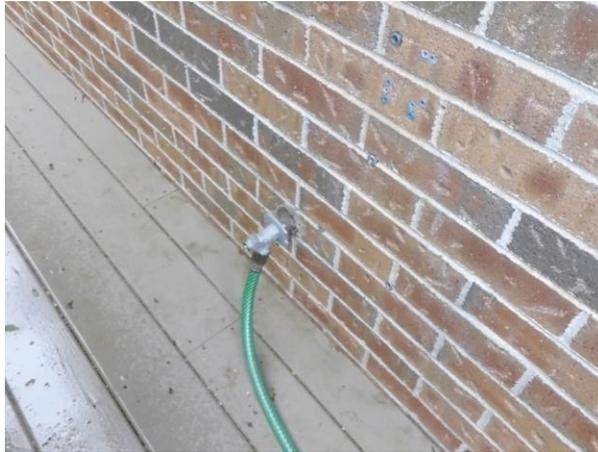
**À CORRIGER** : Robinet endommagé, mal fixé et/ou qui fuit. Nous recommandons de consulter un plombier licencié afin d'évaluer/corriger la situation afin d'éviter des problèmes futurs.

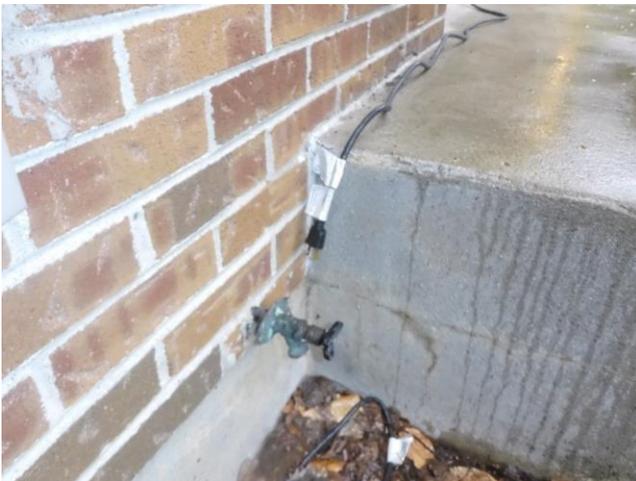
**À CORRIGER** : Robinet extérieur antigel avec brise-vide manquant. Le brise-vide est un dispositif de plomberie qui prévient le siphonage d'eau contaminée à l'intérieur du système d'alimentation en eau potable. La valve antigel, quant à elle, assure le drainage de la conduite de plomberie exposé au gel en hiver et prévient contre les fuites causées par le bris des conduites gelées. Nous recommandons de consulter un plombier licencié afin d'en faire l'installation et d'éviter des problèmes futurs.

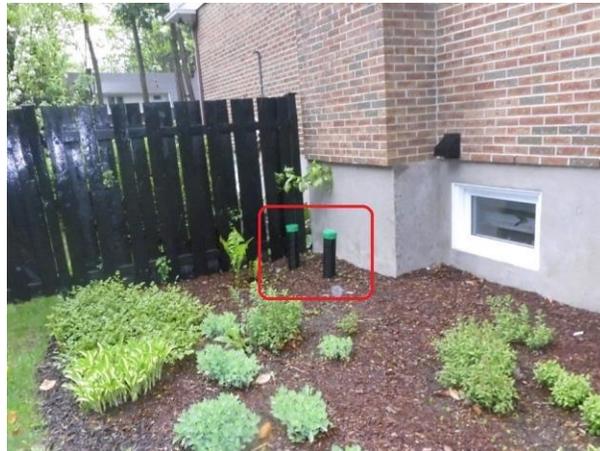
**INFORMATION :** Cheminée de nettoyage observée en bordure de la fondation. Les cheminées de nettoyages sont généralement reliées au drain français et permettent d'en faire l'inspection ou le nettoyage sans avoir à procéder à des travaux d'excavation. Assurez-vous de garder les conduits dégagés et accessibles en tout temps.

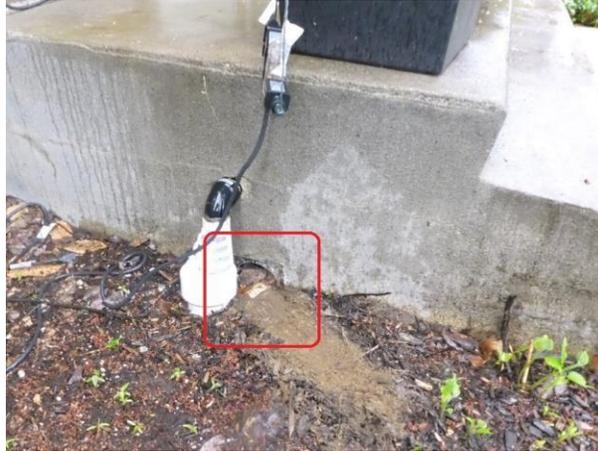
**À CORRIGER :** Ouverture non scellée. Les orifices peuvent favoriser l'infiltration d'eau et l'entrée d'insectes/rongeurs indésirables au sous-sol. Nous recommandons de consulter un entrepreneur licencié afin d'évaluer/corriger la situation.

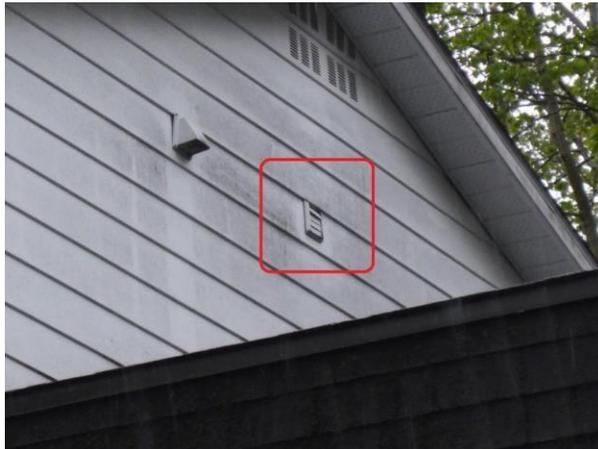
**À CORRIGER :** Registre de ventilation endommagé. Nous recommandons de consulter un entrepreneur licencié afin de réparer/remplacer, d'éviter l'introduction de vermines ou d'insectes, de prévenir les infiltrations d'eau et assurer un fonctionnement efficace du système.

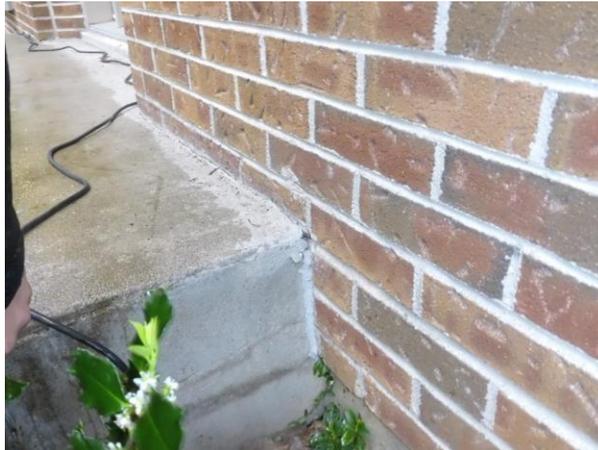
**À CORRIGER :** Solin et/ou scellant inadéquat/absent entre le balcon et le mur du bâtiment. L'accumulation d'eau à cet endroit peut favoriser la détérioration prématurée du balcon et l'infiltration d'eau à l'intérieur de la structure du bâtiment. Nous recommandons de consulter un entrepreneur licencié afin d'évaluer/corriger la situation.

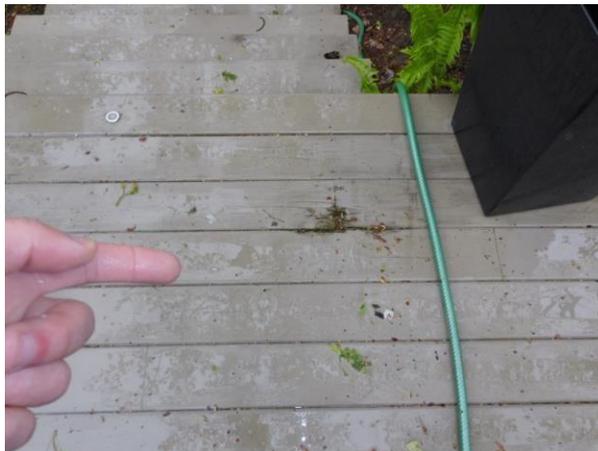
**À CORRIGER :** Composant détérioré, mal fixé et/ou endommagé. Nous recommandons de consulter un entrepreneur licencié afin de réparer/remplacer et de rétablir l'intégrité de la structure.

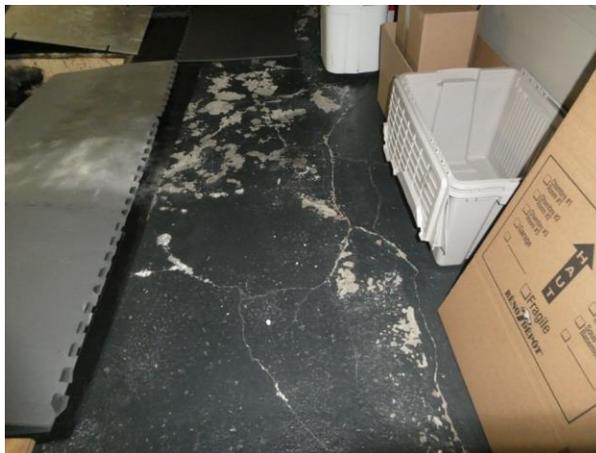
Étape	Composante	Commentaires
1600.	Fondation intérieure	La fondation est en béton coulé. Voir également commentaire # 1225.  <b><u>LIMITATION</u></b> : Non visualisé en raison de la présence d'un revêtement de finition.
1605.	Dalle de plancher	Le bâtiment comporte une dalle de béton coulé au sol.  <b><u>LIMITATION</u></b> : Inspection limitée en raison de la présence d'un revêtement de finition et/ou de la présence d'objets.  <b><u>EXPERTISE</u></b> : Fissure, bombement et/ou signe d'affaissement observés à la dalle de sol. Possiblement causées par des pressions hydrostatiques, l'installation inadéquate du remblai ou des matériaux de remplissage inadéquats (pyrite ou autre). Seule une analyse exhaustive peut déterminer le potentiel gonflant et l'installation adéquate d'un remblai. Nous recommandons donc de consulter un entrepreneur licencié spécialisé avant l'acceptation de la clause d'inspection de votre offre d'achat, afin d'évaluer/corriger la situation.

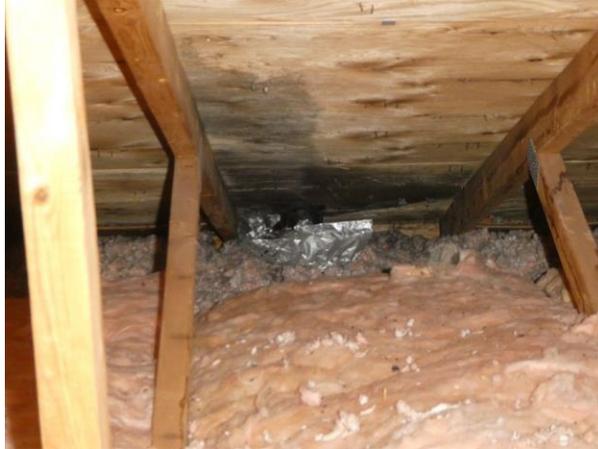
**À CORRIGER** : Indices fongiques. Les taches et les cernes résultent généralement d'un phénomène de condensation dans le grenier ou des fuites dans la toiture. Nous recommandons de consulter un entrepreneur licencié afin d'en trouver la source, de la corriger et de nettoyer, désinfecter ou remplacer les matériaux affectés afin d'éliminer toute trace fongique, et ce, avant l'acceptation de la condition d'inspection de votre offre d'achat.

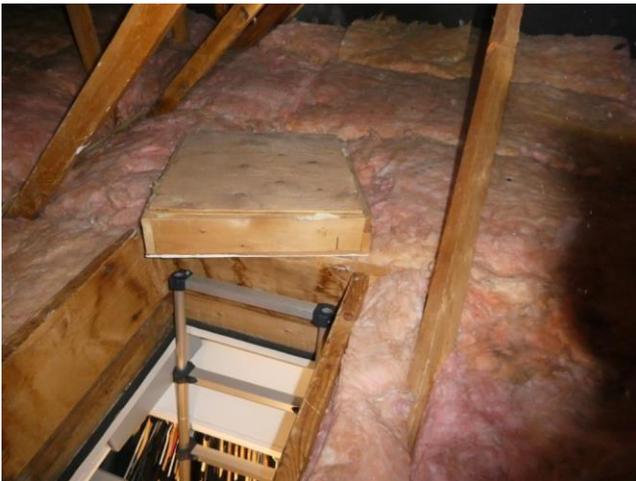
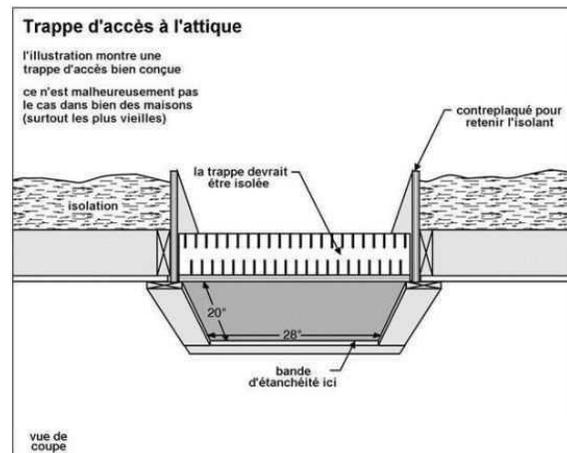
**À CORRIGER :** Trappe d'accès mal isolée et/ou mal conçue. Nous recommandons de consulter un entrepreneur licencié afin d'installer un joint d'étanchéité de meilleure qualité, d'améliorer le facteur isolant de la trappe et/ou d'augmenter son poids pour que le contact avec le joint soit efficace et éviter les pertes de chaleur/la formation de condensation en période froide.

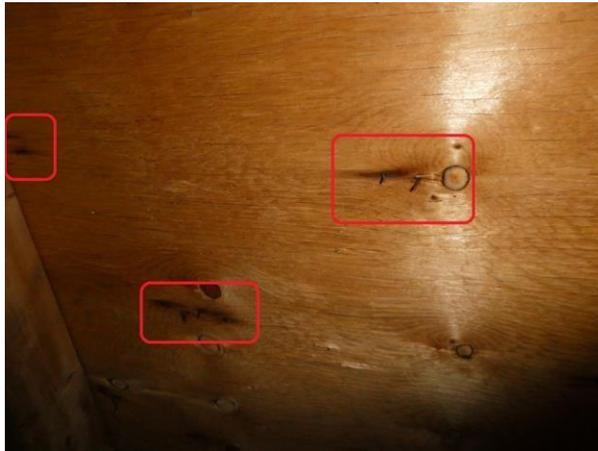
- AVERTISSEMENT :** Indices de surchauffe de la toiture avec aérateur vertical. Dans le cadre d'une inspection préachat, il n'est pas possible de déterminer si les signes observés sont récents ou s'ils sont survenus avant l'installation de ventilateur vertical (de type Maximum) présentement en place sur le toit. Nous recommandons de vérifier régulièrement la ventilation du grenier. Pendant la saison hivernale et en été, un comble bien ventilé ne devrait pas comporter une variation de température de plus de quelques degrés Celsius avec l'extérieur. Nous recommandons de consulter un entrepreneur licencié spécialisé en ventilation afin d'évaluer la situation et d'apporter les correctifs requis au besoin.

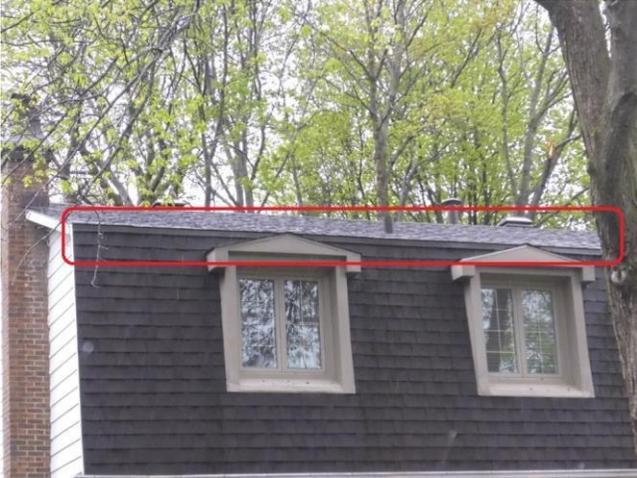
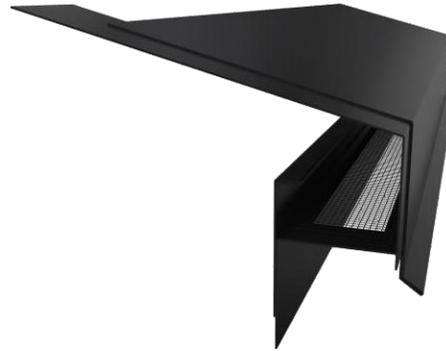
**AVERTISSEMENT :** Toiture en mansarde. Il peut être difficile de créer une ventilation efficace, ce qui favorise la surchauffe au grenier, la formation de glaçon aux avant-toits et une durée de vie réduite pour le recouvrement de bardeau. En présence de désordre, il pourrait être recommandé d'ajouter un système de soffite à mansarde. Nous recommandons de consulter un spécialiste en ventilation afin d'évaluer/corriger la situation au besoin.

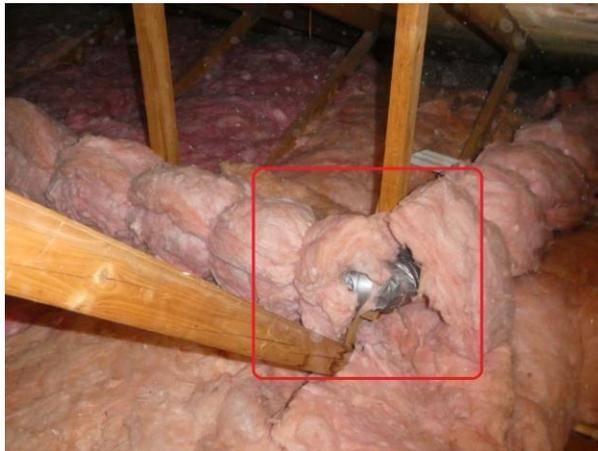
**À CORRIGER :** Conduit mal scellé et/ou mal isolé. Nous recommandons de consulter un entrepreneur licencié afin d'évaluer/corriger la situation et d'éviter l'accumulation d'humidité/ l'apparition de moisissures.

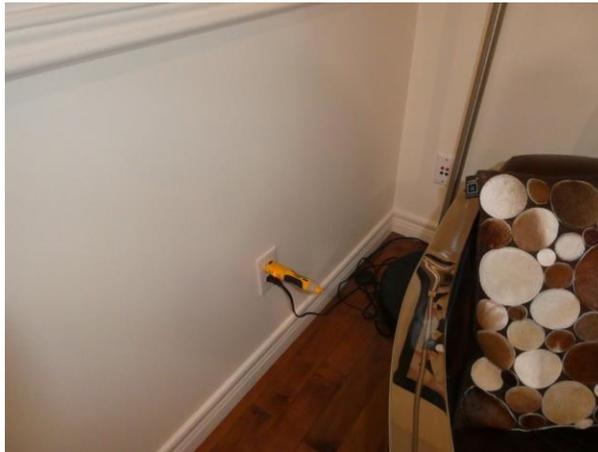
Étape	Composante	Commentaires
2000.	Emplacement	La pièce est située au rez-de-chaussée, à l'arrière droit.
2005.	Plancher	Satisfaisant. Le revêtement de sol est composé de bois franc/bois d'ingénierie.
2010.	Mur	Satisfaisant.
2015.	Plafond	Satisfaisant.
2020.	Porte	Aucun.
2025.	Porte extérieure	Satisfaisant. La porte-fenêtre (patio) est en PVC.
2030.	Fenêtre	Aucun.
2035.	Électricité	<b><u>DANGER</u></b> : Prise avec polarités inversées. Le respect de la polarité sur les prises de courant assure que la tension électrique soit bel et bien coupée lorsque l'interrupteur de l'appareil qui y est branché est fermé. Par mesure de sécurité, nous recommandons de consulter un électricien licencié afin d'évaluer/corriger cette situation.

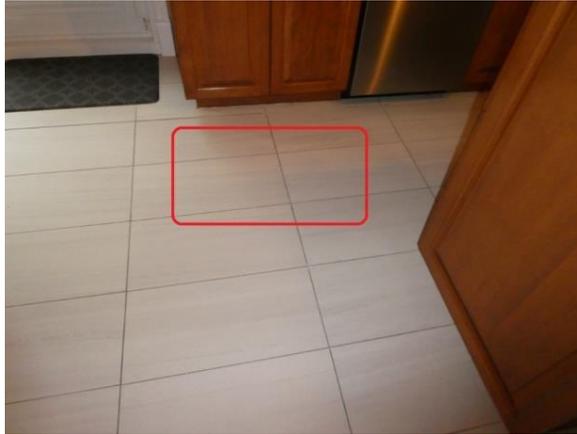
Étape	Composante	Commentaires
2100.	Plancher	Le revêtement de sol est composé de céramique. <b>À CORRIGER :</b> Endommagé par endroit. Nous recommandons l'exécution de travaux de corrections afin d'obtenir une finition adéquate et uniforme. Nous recommandons de consulter un entrepreneur licencié afin d'évaluer/corriger la situation.

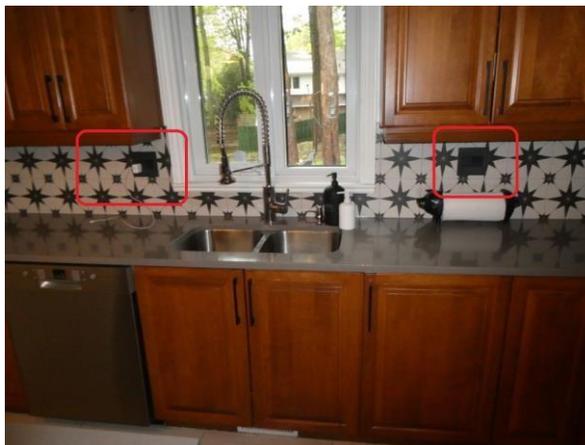
2105.	Mur	Satisfaisant.
2110.	Plafond	Satisfaisant.
2115.	Porte	Aucun.
2120.	Porte extérieure	Satisfaisant. La porte-fenêtre (patio) est en PVC.
2125.	Fenêtre	Satisfaisant. Fenêtre en aluminium thermos fixe et à battant.
2130.	Électricité	<b>DANGER :</b> Prise sans dispositif de détection de fuites à la terre (DDFT) observée. Les prises situées près des sources d'eau ou exposées aux intempéries doivent être protégées par un dispositif DDFT (telles que les prises extérieures, salle de bain, puisard, etc.). Par mesure de sécurité, nous recommandons de corriger ceci par un électricien licencié.

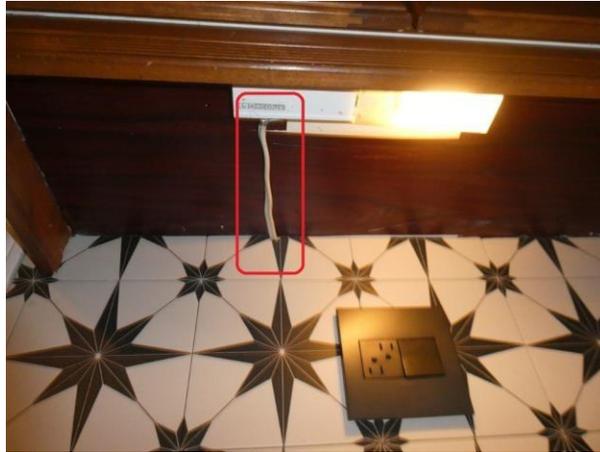
**DANGER** : Fil électrique à découvert. Toutes installations de câblage devraient être ordonnées, fixées à la structure et pourvues d'une protection mécanique ou être caché dans l'enveloppe du bâtiment. Par mesure de sécurité, nous recommandons de consulter un électricien licencié afin d'évaluer/corriger la situation.

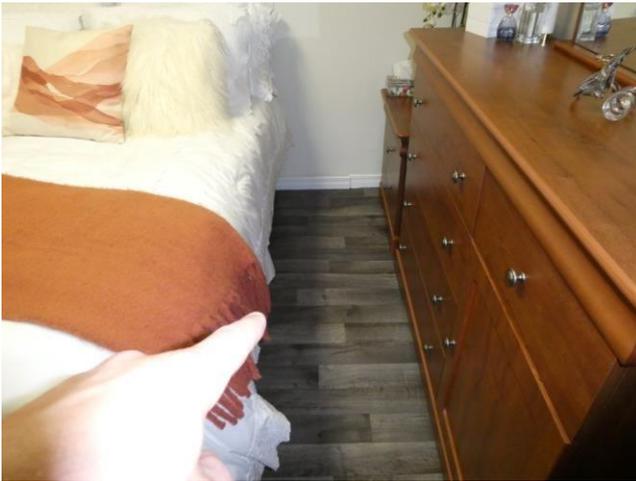
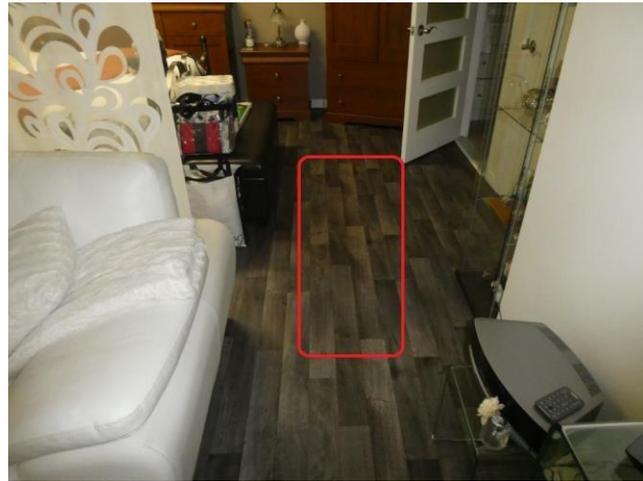
Étape	Composante	Commentaires
2100.2.	Plancher	Le revêtement de sol est composé de vinyle.  <b>À CORRIGER :</b> Installation artisanale du revêtement (ondulation). Nous recommandons de consulter un entrepreneur licencié afin de corriger et d'éviter des problèmes futurs/une détérioration prématurée du revêtement.  <b>EXPERTISE :</b> Bosse/bombement perceptible. Nous recommandons de procéder à une inspection afin d'en déterminer la cause. Voir également commentaire # 1605.

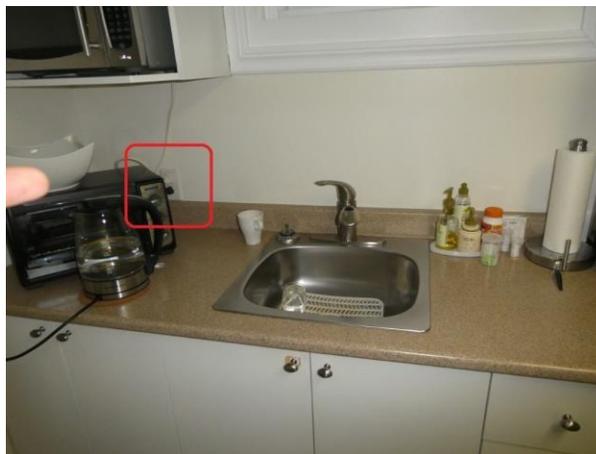
**DANGER :** Prise observée dans l'armoire. Cette façon de faire n'est généralement pas recommandée. Par mesure de sécurité, nous recommandons de consulter un électricien licencié afin d'évaluer/corriger la situation.

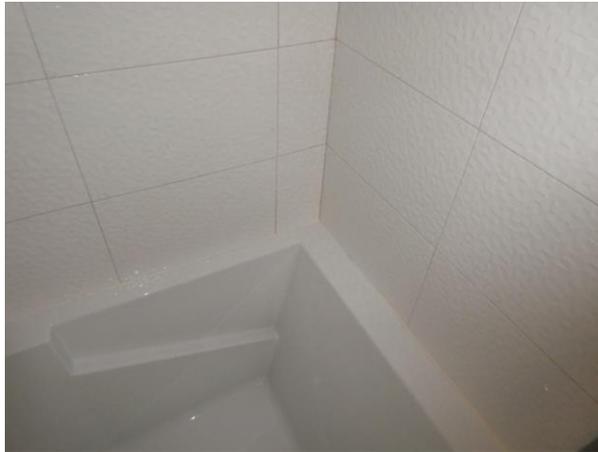
- À CORRIGER** : Joint de scellement endommagé/manquant. Nous recommandons de consulter un entrepreneur licencié afin de corriger et d'éviter des problèmes futurs.

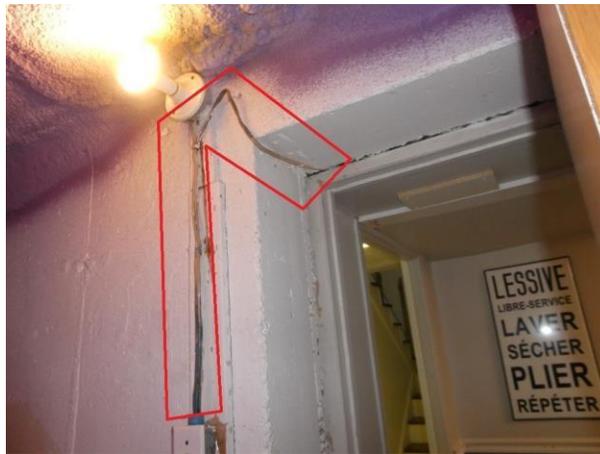
**DANGER** : Luminaire non sécuritaire dans un endroit restreint. Par mesure de sécurité, nous recommandons de faire installer un luminaire conçu à cet effet (sécuritaire) par un électricien licencié.

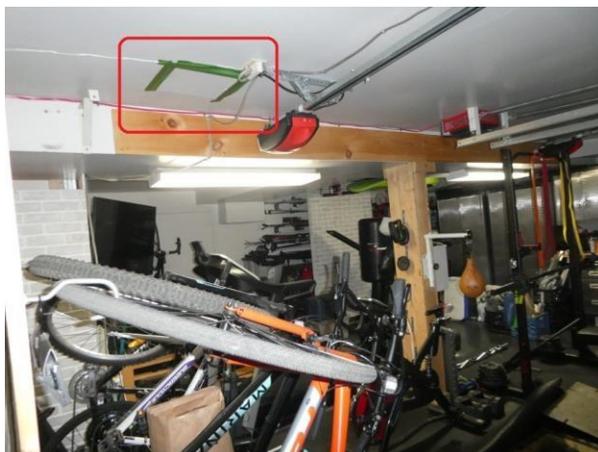
3910.	Plafond	<b>À CORRIGER :</b> Revêtement de finition endommagé. Pour des raisons esthétiques et pratiques, nous recommandons l'exécution de travaux de finition par un entrepreneur licencié.
3915.	Mur et plafond retardant	<b>DANGER :</b> Mur et/ou plafond coupe-feu inadéquat, incomplet et/ou manquant. L'ensemble du garage doit être hermétique et tous les orifices doivent être calfeutrés pour prévenir l'infiltration des gaz à l'intérieur du bâtiment. Cette situation constitue un risque d'intoxication au gaz pour les occupants de la maison. Par mesure de sécurité, nous recommandons de consulter un entrepreneur licencié afin d'évaluer/corriger la situation.
