Rapport d'inspection préachat

Dossier # 20230516-1
Inspecté le 16 Mai 2023

Préparé par
Jonathan Ouellette
Clic Inspections Inc.
2035 Montée Saint-François
Laval, Québec
H7C 0K5
450-275-2324

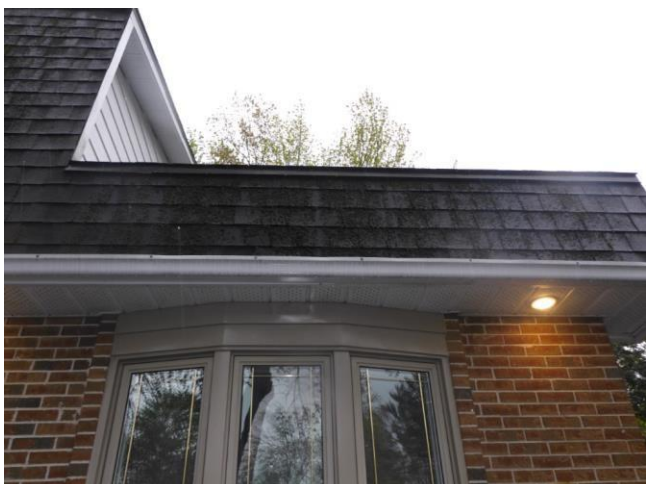
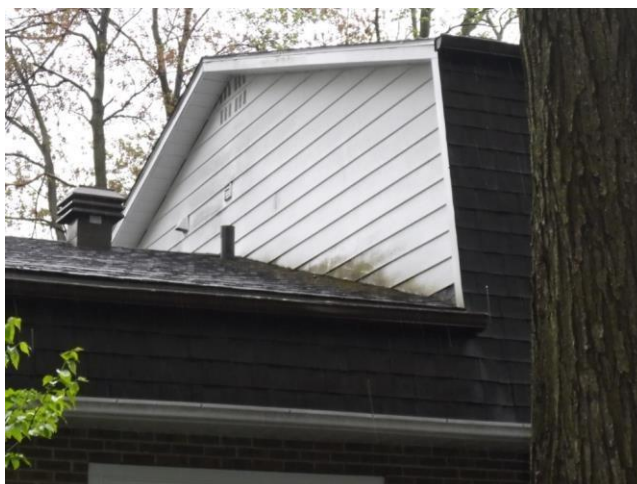
Étape	Composante	Commentaires
1100.	Observation	Le revêtement de toit et les émergences de toit ont été observés à partir du niveau du sol. <u>LIMITATION</u> : Compte tenu de la conception de cette toiture (forme/hauteur/pente), il ne nous a pas été possible d'inspecter le revêtement ainsi que les émergences de toit dans leur entièreté (événements de plomberie, cheminée, solins, etc.). Notre inspection est par conséquent limitée. Nous recommandons de consulter un couvreur licencié afin d'évaluer la situation et d'apporter les correctifs requis au besoin.
1105.	Revêtement de toit	Le revêtement de la toiture est de type bardeaux d'asphalte. <u>LIMITATION</u> : Voir le commentaire # 1100. <u>À CORRIGER</u> : Mousse, végétation ou autre débris sur la toiture. Nous recommandons de consulter un entrepreneur licencié afin de les nettoyer/retirer, d'éviter toute détérioration due à l'accumulation d'humidité et de réparer/remplacer tous matériaux pouvant avoir été affectés.

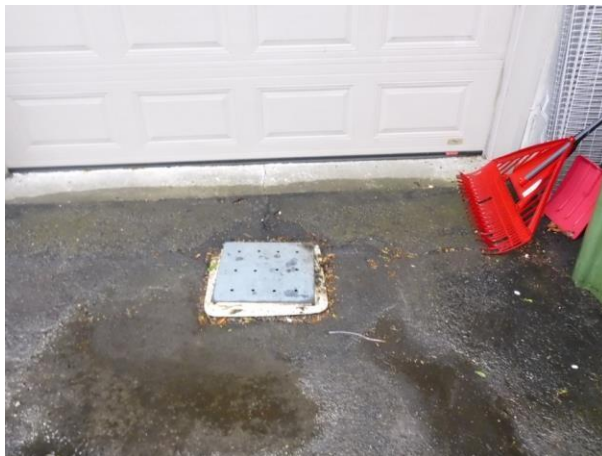
À CORRIGER : Pente d'écoulement inadéquate vers le puisard. Nous recommandons de consulter un entrepreneur licencié afin d'évaluer/corriger la situation, d'assurer un fonctionnement adéquat et éviter des dommages par l'accumulation d'eau.

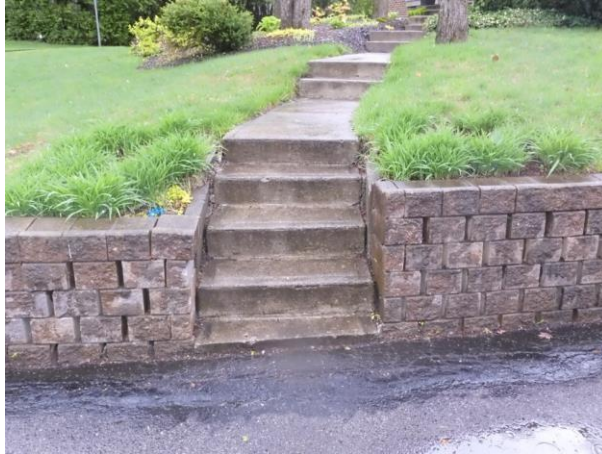
DANGER : Garde-corps inadéquat/manquant. Par mesure de sécurité, nous recommandons de consulter un entrepreneur licencié afin d'évaluer/corriger la situation et prévenir les risques de chute et de blessures. Nous recommandons également de vérifier auprès de votre compagnie d'assurance afin de connaître leur réglementation à ce sujet et de s'y conformer.

DANGER : Marches et contremarches inégales. Par mesure de sécurité, nous recommandons de consulter un entrepreneur licencié afin d'évaluer/corriger la situation.

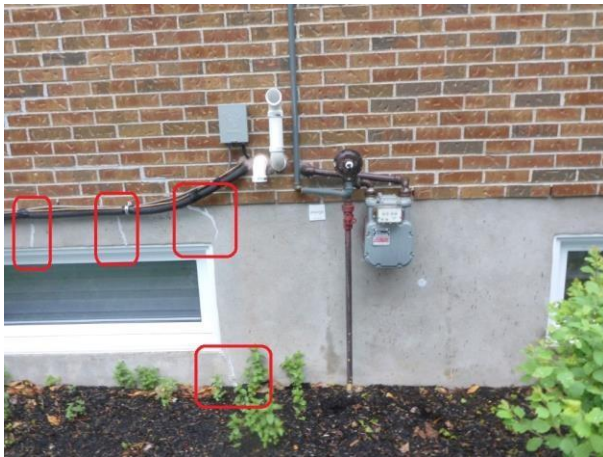
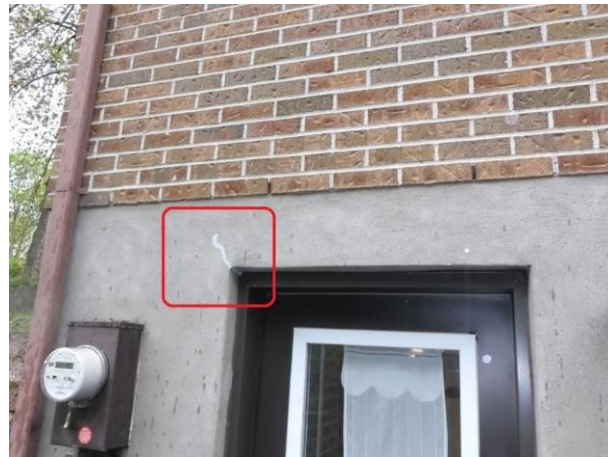
AVERTISSEMENT : Répartition observé. Nous recommandons d'obtenir une divulgation/facture/garantie supplémentaire du propriétaire/vendeur à ce sujet. Cette recommandation est d'une importance capitale afin de vous assurer que les travaux ont été effectués par un entrepreneur licencié selon les règles de l'art et qu'une garantie couvre les travaux.

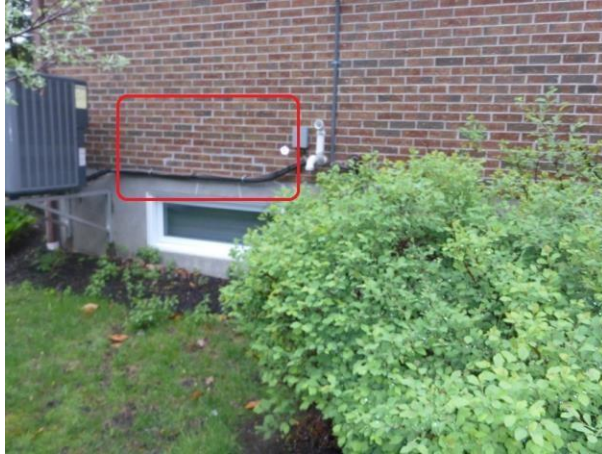
AVERTISSEMENT : Réparation observée sur le revêtement. Nous recommandons d'obtenir une divulgation/facture/garantie du propriétaire/vendeur à ce sujet. Cette recommandation est d'une importance capitale afin de vous assurer que les travaux ont été effectués par un entrepreneur licencié selon les règles de l'art et qu'une garantie couvre les travaux effectués.

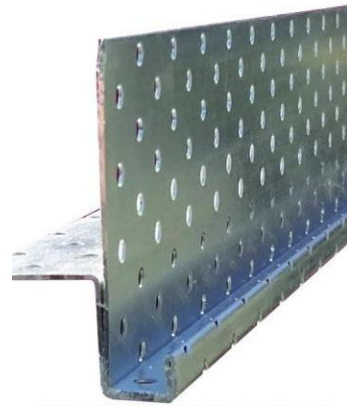
Exemple de moulure de départ

À CORRIGER : Espace d'air manquant à la base du revêtement. Une moulure de départ, spécifiquement conçu pour cet usage, doit être utilisée sur le premier rang du mur (au bas) afin de permettre un bon support et permettre une ventilation derrière le revêtement. Lorsqu'il n'y a pas d'espace d'air ou qu'un matériau non perforé est installé à l'horizontale, il n'y a pas de circulation d'air derrière le revêtement et l'humidité qui s'y retrouve risque de rester emprisonner. Avec le temps, cette situation peut favoriser la détérioration du bois et l'infiltration d'eau vers le bâtiment. Nous recommandons de consulter un entrepreneur licencié afin d'évaluer/corriger la situation.

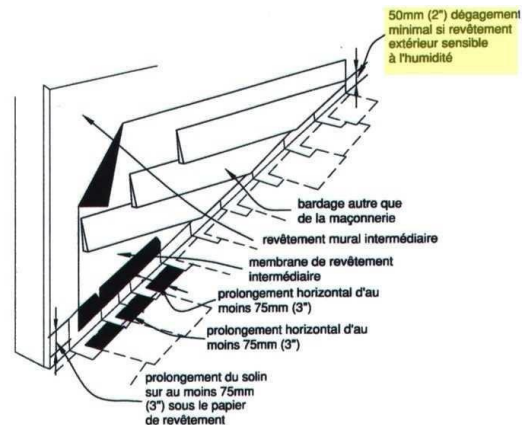
Solin à la jonction d'un mur recouvert de bardage

À CORRIGER : Dégagement inadéquat entre le revêtement du mur et celui de la toiture. Il est normalement recommandé de maintenir un espace d'au moins 2 po entre la base du revêtement extérieur et la toiture. La proximité du revêtement extérieur mural augmente les risques d'infiltration d'eau et de pourriture/moisissure des composantes constamment en contact avec l'humidité du toit. Nous recommandons de consulter un entrepreneur licencié afin d'évaluer/corriger la situation.

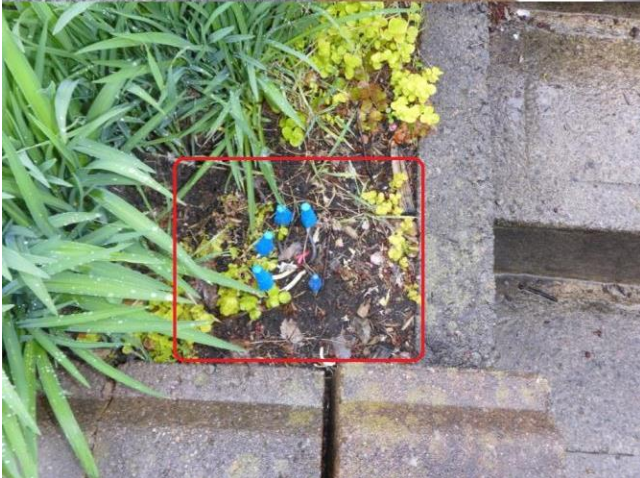
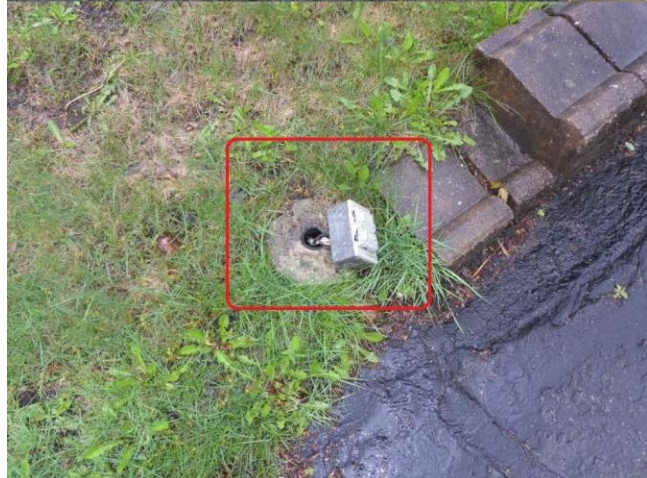
DANGER : Raccordement électrique inadéquat/dangereux/artisanal. Par mesure de sécurité, nous recommandons de consulter un électricien licencié afin d'apporter les correctifs requis.

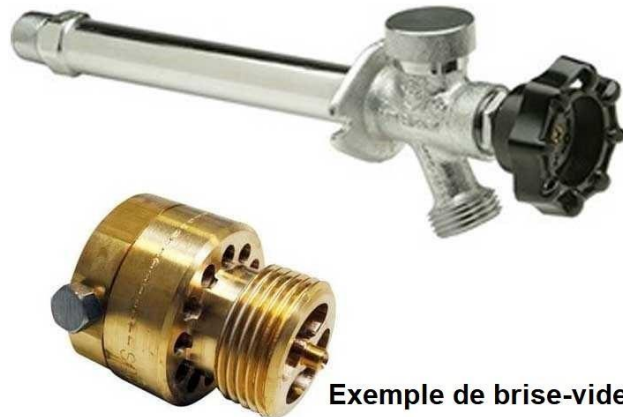
**Exemple de brise-vide**

À CORRIGER : Robinet extérieur antigel avec brise-vide manquant. Le brise-vide est un dispositif de plomberie qui prévient le siphonage d'eau contaminée à l'intérieur du système d'alimentation en eau potable. La valve antigel, quant à elle, assure le drainage de la conduite de plomberie exposé au gel en hiver et prévient contre les fuites causées par le bris des conduites gelées. Nous recommandons de consulter un plombier licencié afin d'en faire l'installation et d'éviter des problèmes futurs.

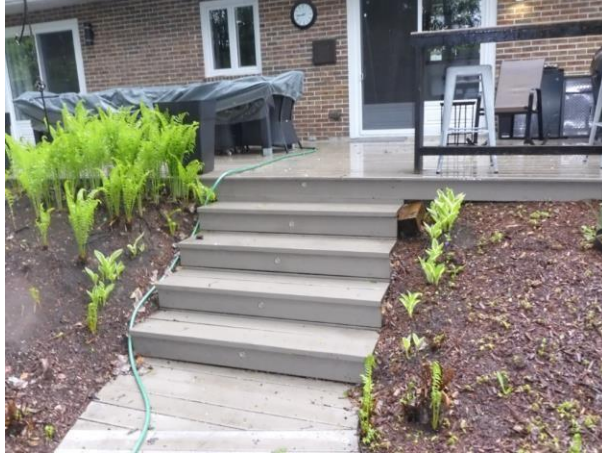
- 1325.2. Rampe et balustrade **DANGER** : Garde-corps inadéquat/manquant. Par mesure de sécurité, nous recommandons de consulter un entrepreneur licencié afin d'évaluer/corriger la situation et prévenir les risques de chute et de blessures. Nous recommandons également de vérifier auprès de votre compagnie d'assurance afin de connaître leur réglementation à ce sujet et de s'y conformer.

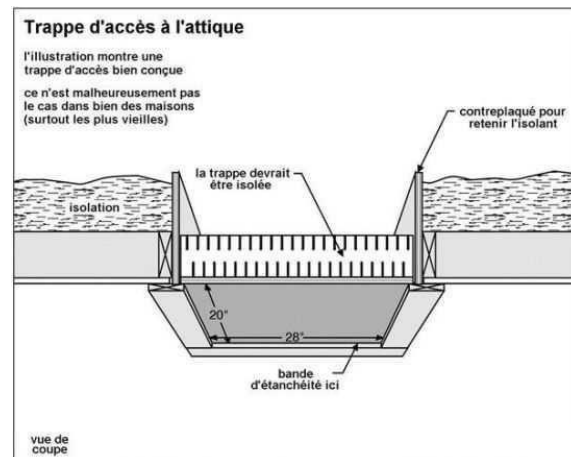
À CORRIGER : Trappe d'accès mal isolée et/ou mal conçue. Nous recommandons de consulter un entrepreneur licencié afin d'installer un joint d'étanchéité de meilleure qualité, d'améliorer le facteur isolant de la trappe et/ou d'augmenter son poids pour que le contact avec le joint soit efficace et éviter les pertes de chaleur/la formation de condensation en période froide.

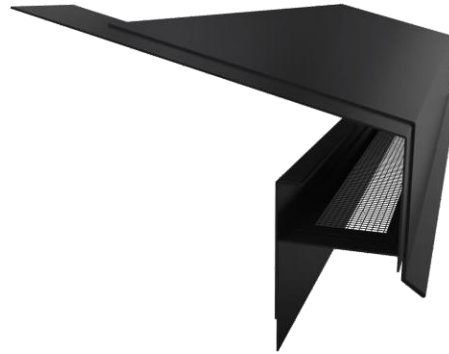
AVERTISSEMENT : Toiture en mansarde. Il peut être difficile de créer une ventilation efficace, ce qui favorise la surchauffe au grenier, la formation de glaçon aux avant-toits et une durée de vie réduite pour le recouvrement de bardeau. En présence de désordre, il pourrait être recommandé d'ajouter un système de soffite à mansarde. Nous recommandons de consulter un spécialiste en ventilation afin d'évaluer/corriger la situation au besoin.

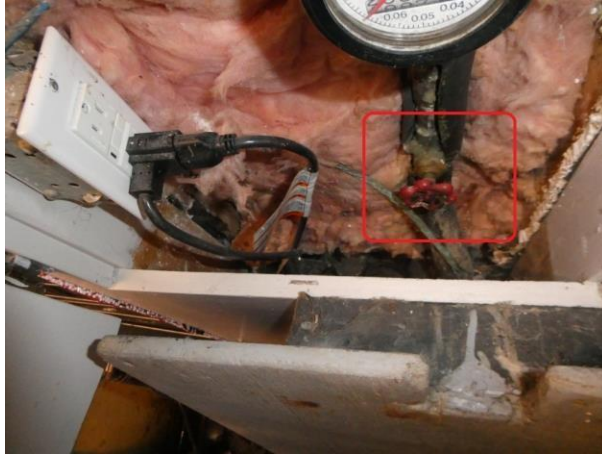
- INFORMATION:** Nous avons noté la présence d'un compteur d'eau.
- AVERTISSEMENT:** Considérant le type de valve d'arrêt principale, et par mesure de précaution, le remplacement par une valve de nouvelle génération pourrait être recommandé. Nous recommandons de consulter un plombier licencié afin d'évaluer/corriger la situation.

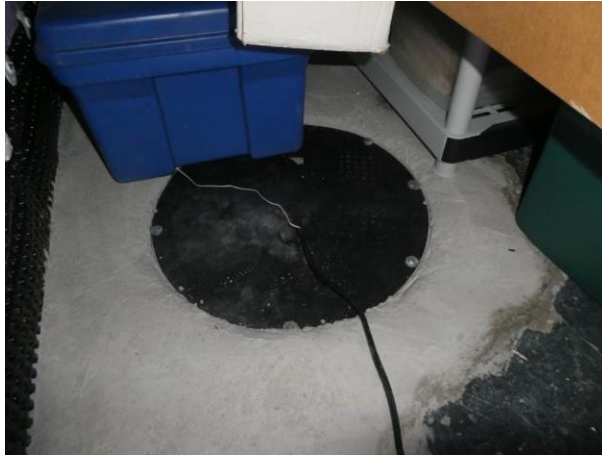
- 1835a. Plomberie: Le bâtiment possède un bassin de captation équipé d'une pompe submersible électrique.
Puisard et pompe submersible #2 (Chambre froide)
- LIMITATION :** Impossible de vérifier l'état du puisard et de ses composants au moment de l'inspection puisque ceux-ci étaient inaccessibles en raison de la présence de marchandises et/ou d'un couvercle fixé par des vis. Notre inspection s'en trouve donc limitée.

À CORRIGER : Nous recommandons de consulter un plombier licencié afin de procéder à l'installation d'un système de pompe auxiliaire (à pile ou autre) afin d'éviter des dommages par l'eau en cas de défaillance du système principale ou de panne électrique.

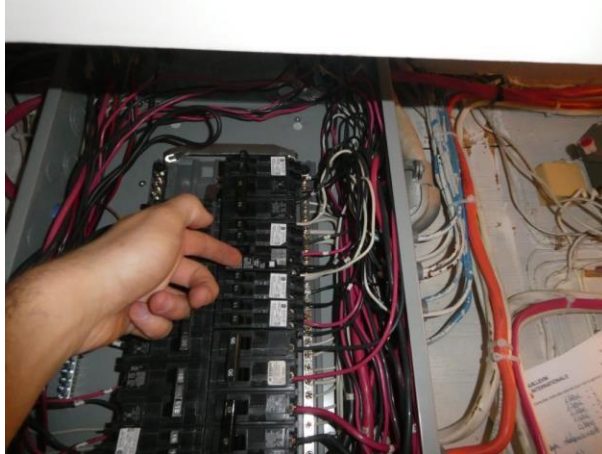
- DANGER :** Vis inadéquate (pointue). Le couvercle du panneau doit être fixé adéquatement avec les vis spécialement prévues à cette fin. Par mesure de sécurité, nous recommandons de consulter un électricien licencié afin d'évaluer/corriger la situation.

- DANGER :** Doublement de circuit. Par mesure de sécurité, nous recommandons de consulter un électricien licencié afin d'évaluer/corriger la situation et d'éviter des risques d'électrocution ou d'incendie. Photo 27

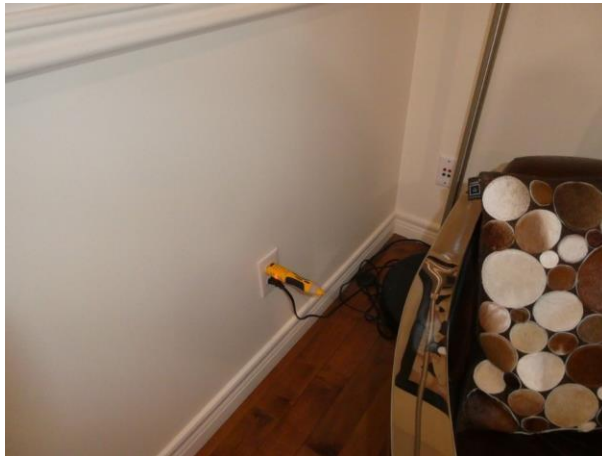
Étape	Composante	Commentaires
2000.	Emplacement	La pièce est située au rez-de-chaussée, à l'arrière droit.
2005.	Plancher	Satisfaisant. Le revêtement de sol est composé de bois franc/bois d'ingénierie.
2010.	Mur	Satisfaisant.
2015.	Plafond	Satisfaisant.
2020.	Porte	Aucun.
2025.	Porte extérieure	Satisfaisant. La porte-fenêtre (patio) est en PVC.
2030.	Fenêtre	Aucun.
2035.	Électricité	<u>DANGER</u> : Prise avec polarités inversées. Le respect de la polarité sur les prises de courant assure que la tension électrique soit bel et bien coupée lorsque l'interrupteur de l'appareil qui y est branché est fermé. Par mesure de sécurité, nous recommandons de consulter un électricien licencié afin d'évaluer/corriger cette situation.

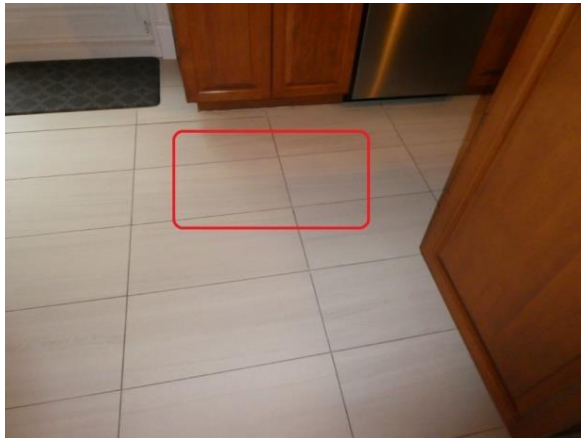
Étape	Composante	Commentaires
2100.	Plancher	Le revêtement de sol est composé de céramique. À CORRIGER : Endommagé par endroit. Nous recommandons l'exécution de travaux de corrections afin d'obtenir une finition adéquate et uniforme. Nous recommandons de consulter un entrepreneur licencié afin d'évaluer/corriger la situation.

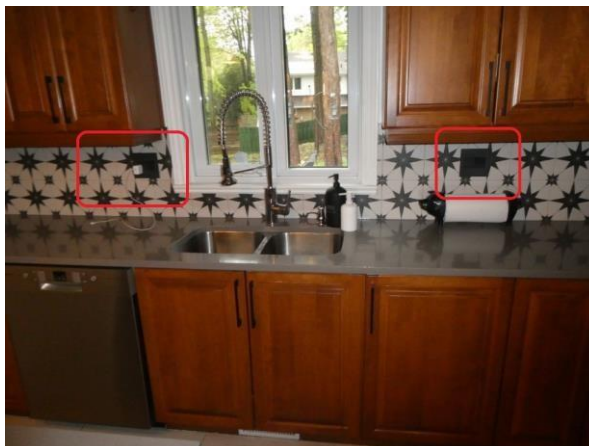
2105.	Mur	Satisfaisant.
2110.	Plafond	Satisfaisant.
2115.	Porte	Aucun.
2120.	Porte extérieure	Satisfaisant. La porte-fenêtre (patio) est en PVC.
2125.	Fenêtre	Satisfaisant. Fenêtre en aluminium thermos fixe et à battant.
2130.	Électricité	DANGER : Prise sans dispositif de détection de fuites à la terre (DDFT) observée. Les prises situées près des sources d'eau ou exposées aux intempéries doivent être protégées par un dispositif DDFT (telles que les prises extérieures, salle de bain, puisard, etc.). Par mesure de sécurité, nous recommandons de corriger ceci par un électricien licencié.

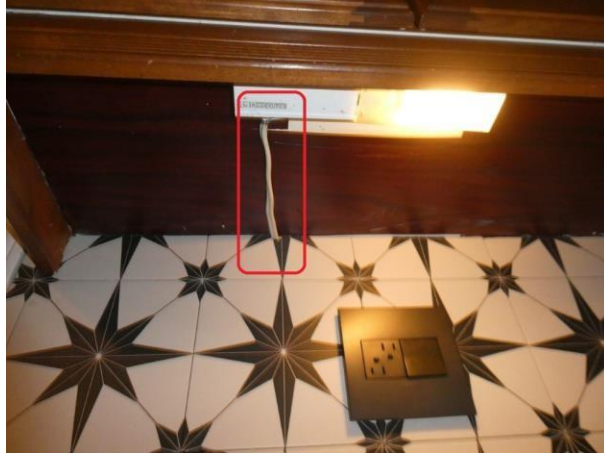
DANGER : Fil électrique à découvert. Toutes installations de câblage devraient être ordonnées, fixées à la structure et pourvues d'une protection mécanique ou être caché dans l'enveloppe du bâtiment. Par mesure de sécurité, nous recommandons de consulter un électricien licencié afin d'évaluer/corriger la situation.

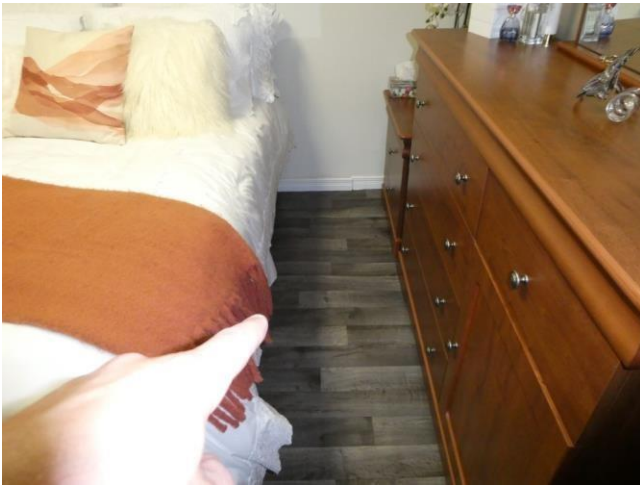
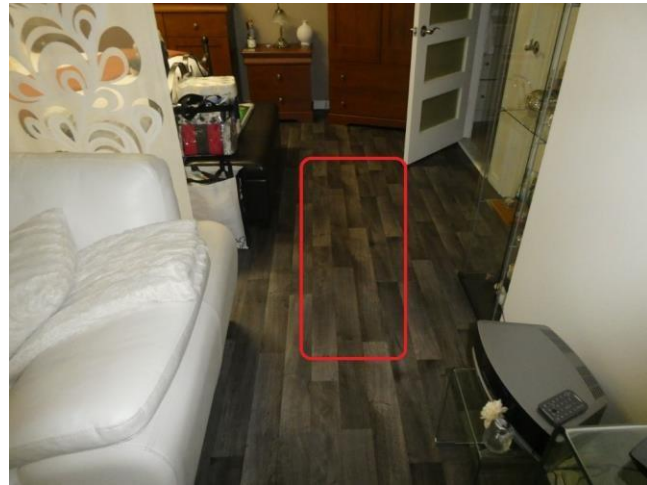
Étape	Composante	Commentaires
2100.2.	Plancher	Le revêtement de sol est composé de vinyle. À CORRIGER : Installation artisanale du revêtement (ondulation). Nous recommandons de consulter un entrepreneur licencié afin de corriger et d'éviter des problèmes futurs/une détérioration prématurée du revêtement. EXPERTISE : Bosse/bombement perceptible. Nous recommandons de procéder à une inspection afin d'en déterminer la cause. Voir également commentaire # 1605.

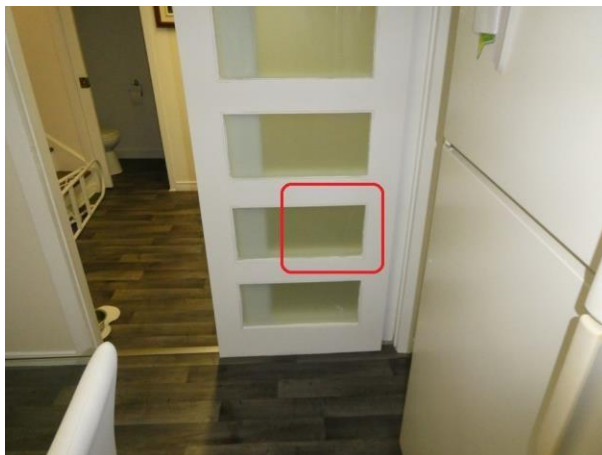
2105.2.	Mur	Satisfaisant.
2110.2.	Plafond	Satisfaisant.
2115.2.	Porte	À CORRIGER : Le fonctionnement de la porte est difficile/porte mal équerrée. Nous recommandons l'exécution de travaux d'ajustement. À CORRIGER : Vitrage endommagé. Nous recommandons de consulter un entrepreneur licencié afin de réparer/remplacer la vitre.

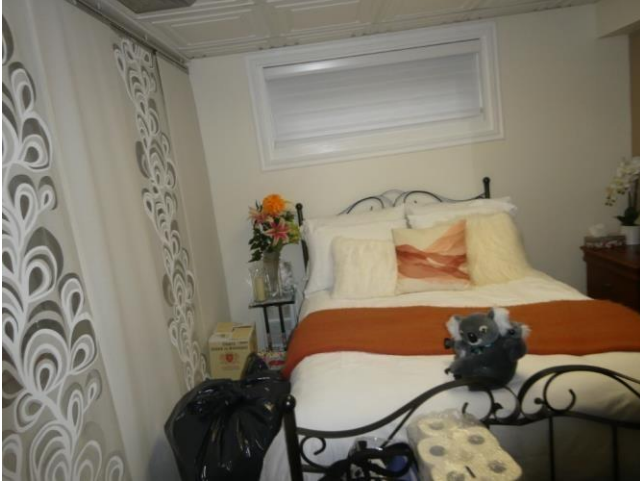
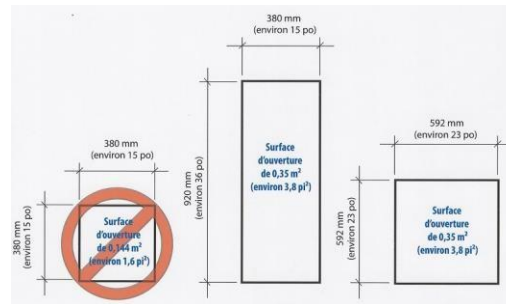
DANGER : Fenêtre trop petite et/ou difficile d'accès pour qu'une personne puisse s'en servir comme sortie de secours en cas d'urgence. Pour des raisons de sécurité, les fenêtres des pièces qui ont une fonction de chambre à coucher doivent permettre une évacuation facile et rapide en cas de situation d'urgence telle qu'un incendie. Nous recommandons de consulter la municipalité afin de connaître la réglementation à ce sujet et de s'y conformer. Nous recommandons de consulter un entrepreneur licencié afin d'apporter les correctifs requis au besoin.

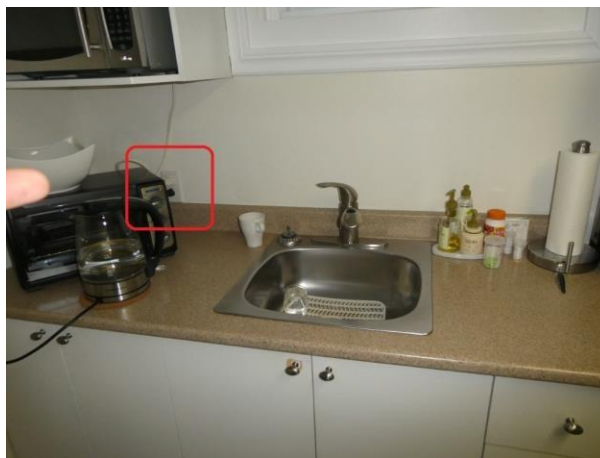
DANGER : Prise sans dispositif de détection de fuites à la terre (DDFT) observée. Les prises situées près des sources d'eau ou exposées aux intempéries doivent être protégées par un dispositif DDFT (telles que les prises extérieures, salle de bain, puisard, etc.). Par mesure de sécurité, nous recommandons de corriger ceci par un électricien licencié.

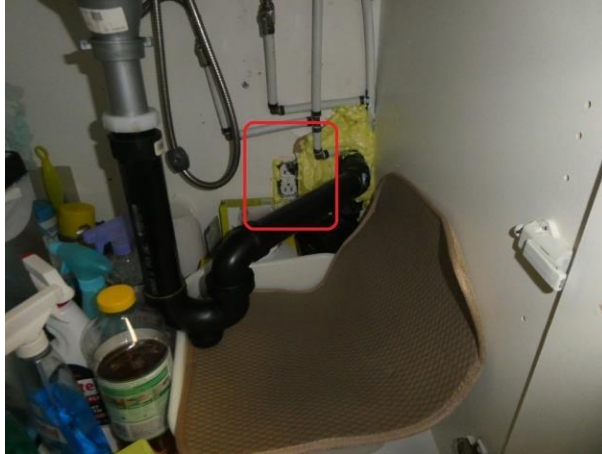
DANGER : Prise observée dans l'armoire. Cette façon de faire n'est généralement pas recommandée. Par mesure de sécurité, nous recommandons de consulter un électricien licencié afin d'évaluer/corriger la situation.

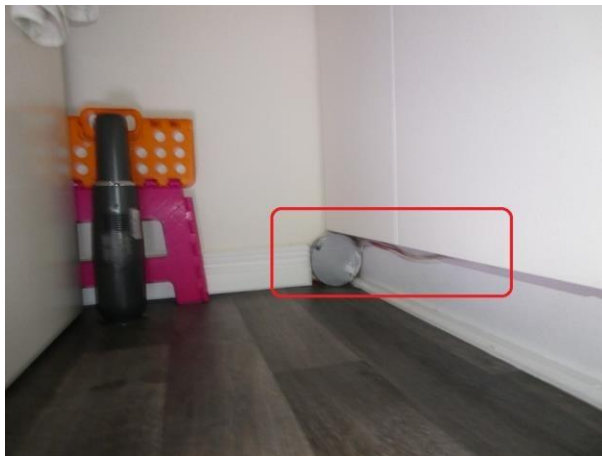
DANGER : Fil électrique à découvert. Toutes installations de câblage devraient être ordonnées, fixées à la structure et pourvues d'une protection mécanique ou être caché dans l'enveloppe du bâtiment. Par mesure de sécurité, nous recommandons de consulter un électricien licencié afin d'évaluer/corriger la situation.

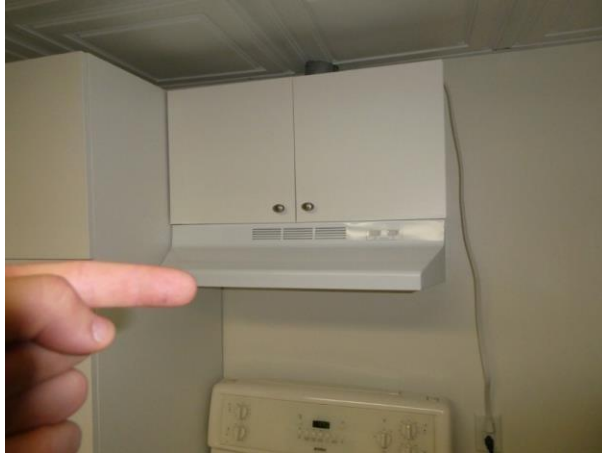
À CORRIGER : Plaquette antiretour manquante. Nous en recommandons l'installation afin d'optimiser les performances de l'appareil.

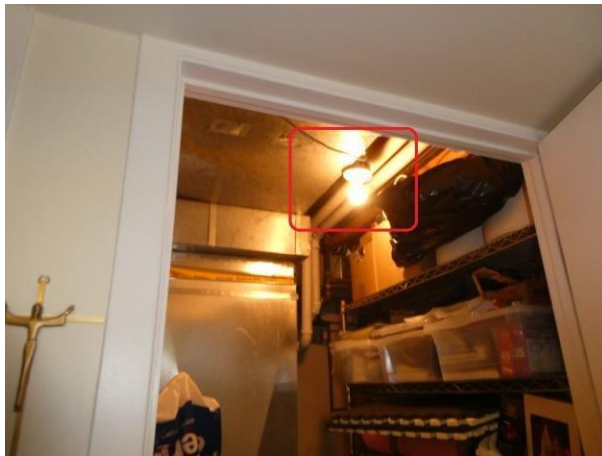
DANGER : Luminaire non sécuritaire dans un endroit restreint. Par mesure de sécurité, nous recommandons de faire installer un luminaire conçu à cet effet (sécuritaire) par un électricien licencié.

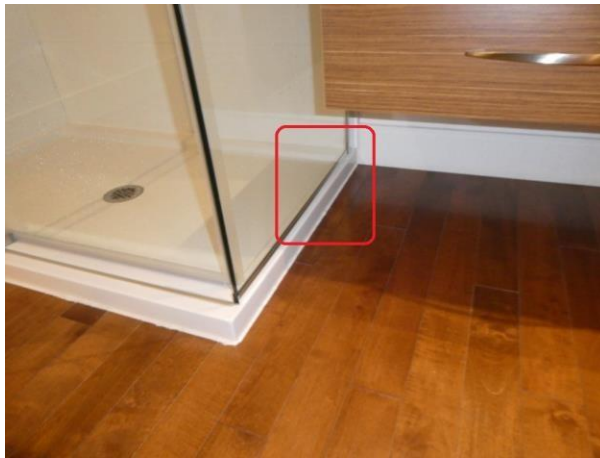
À CORRIGER : Les parois de la douche ne sont pas imperméables. Nous recommandons de consulter un entrepreneur licencié afin d'évaluer/corriger la situation et de prévenir des problèmes futurs.

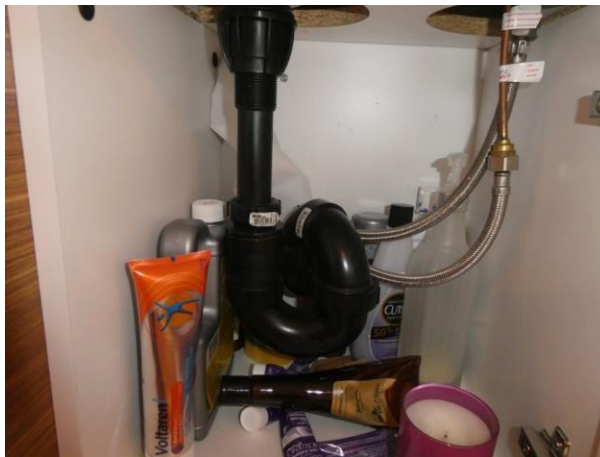
À CORRIGER : Siphon en S sous l'évier. Le siphon permet de maintenir une garde d'eau dans la conduite afin de bloquer le passage des odeurs et des gaz nocifs provenant des égouts. Nous recommandons de consulter un plombier licencié afin d'évaluer/corriger la situation et d'éviter des problèmes futurs.

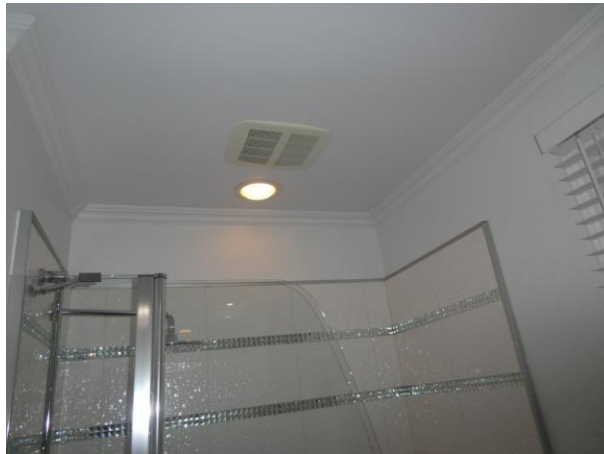
2630.2.	Électricité	<u>DANGER</u> : Luminaire/interrupteur installé près d'une source d'eau. Un luminaire exposé aux éclaboussures doit être approuvé pour de tels emplacements et être fixé de façon à ne pas permettre à l'eau de pénétrer le boîtier. Par mesure de sécurité, nous recommandons de consulter un électricien licencié afin d'évaluer/corriger la situation.

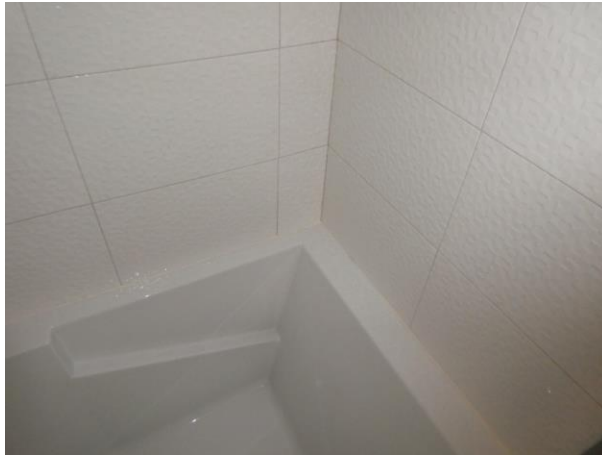
- À CORRIGER** : Joint de scellement endommagé/manquant. Nous recommandons de consulter un entrepreneur licencié afin de corriger et d'éviter des problèmes futurs.

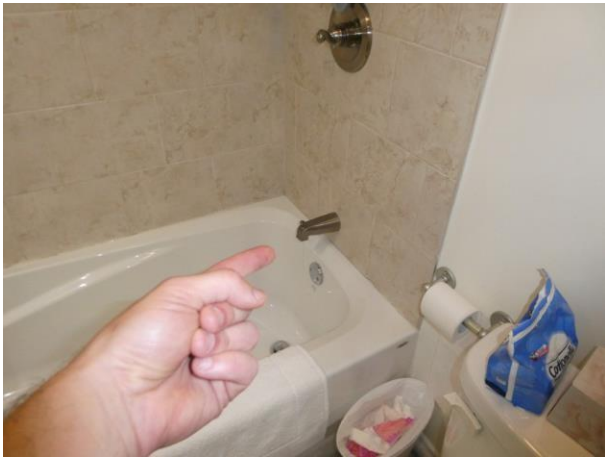
Étape	Composante	Commentaires
2600.3.	Emplacement	La pièce est située au sous-sol, à l'arrière centre.
2605.3.	Plancher	Satisfaisant. Le revêtement de sol est composé de céramique.
2610.3.	Mur	Satisfaisant.
2615.3.	Plafond	Satisfaisant.
2620.3.	Porte	À CORRIGER : Le fonctionnement de la porte est difficile/porte mal équerrée. Nous recommandons l'exécution de travaux d'ajustement.
2625.3.	Fenêtre	Aucun.
2630.3.	Électricité	Satisfaisant.
2635.3.	Ventilateur	Nous avons observé la présence d'un ventilateur de type encastré, standard. LIMITATION : Il nous est impossible d'inspecter les composantes inaccessibles du conduit d'extraction du ventilateur. Par conséquent, nous ne pouvons pas confirmer si celui-ci est isolé, s'il est étanche ou s'il comporte des anomalies. Notre inspection est donc limitée.
2650.3.	Douche et baignoire combinées	ENTRETIEN : Nous recommandons de vérifier régulièrement et de maintenir en bon état les joints de scellement au pourtour de la douche/baignoire et de sa robinetterie. Le défaut de maintenir un joint étanche peut provoquer une détérioration et des dommages suite à l'infiltration d'eau ou d'humidité, laquelle condition n'est pas toujours visible au moment de l'inspection. À CORRIGER : Robinet mal fixée. Nous recommandons de consulter un plombier licencié afin d'évaluer/corriger la situation, d'obtenir un fonctionnement adéquat et d'éviter des dommages par l'eau en cas de fuite.

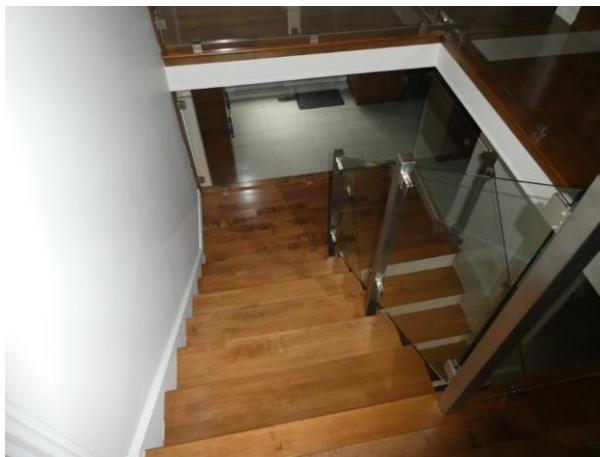
DANGER: Main-courante continue manquante. Cette situation comporte un risque de chute et de blessures. Nous recommandons de vérifier auprès de votre compagnie d'assurance afin de connaître leur réglementation à ce sujet et de s'y conformer. Nous recommandons de consulter un entrepreneur licencié afin d'évaluer/corriger la situation au besoin.

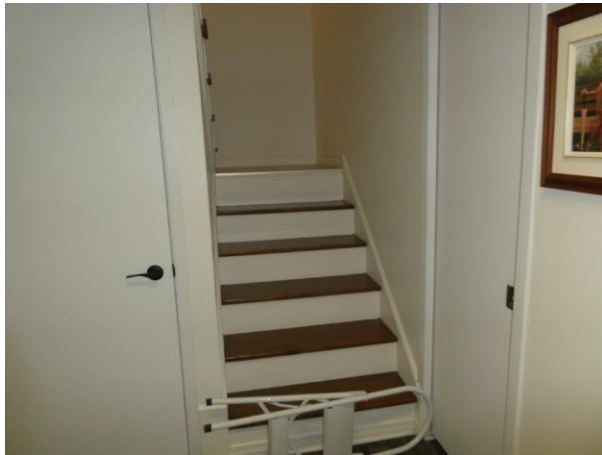
DANGER : Main-courante continue manquante. Cette situation comporte un risque de chute et de blessures. Nous recommandons de vérifier auprès de votre compagnie d'assurance afin de connaître leur réglementation à ce sujet et de s'y conformer. Nous recommandons de consulter un entrepreneur licencié afin d'évaluer/corriger la situation au besoin.

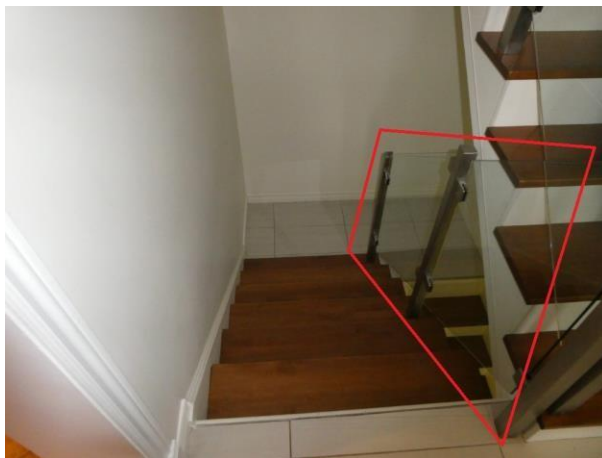
DANGER : Balustrade/main-courante mal fixée. Cette situation comporte un risque de chute et de blessures pour les occupants. Par mesure de sécurité, nous recommandons de faire corriger la situation par un entrepreneur licencié.

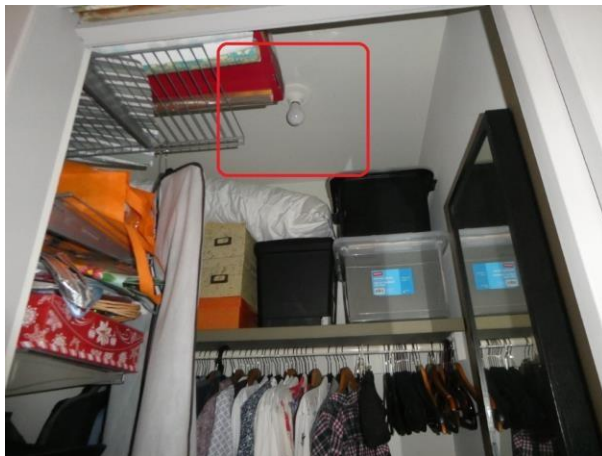
DANGER : Luminaire non sécuritaire dans un endroit restreint. Par mesure de sécurité, nous recommandons de faire installer un luminaire conçu à cet effet (sécuritaire) par un électricien licencié.

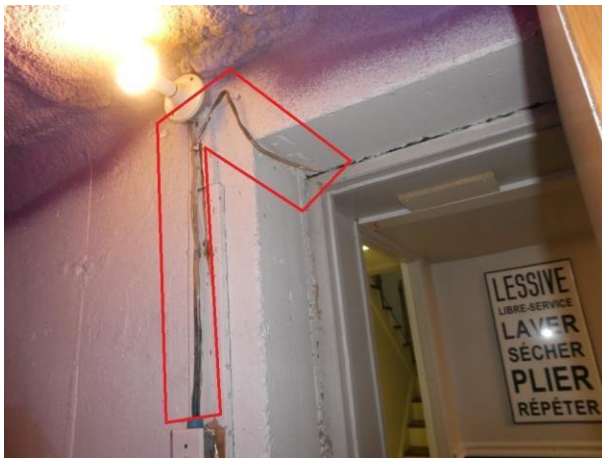
Étape	Composante	Commentaires
3500.	Plancher	Le revêtement de sol est composé de béton. Voir commentaire # 1605. <u>LIMITATION</u> : Inspection limitée en raison de la présence d'objets ménagers et/ou personnels.
3505.	Mur	<u>LIMITATION</u> : Inspection limitée en raison de la présence d'objets ménagers et/ou personnels ainsi qu'un revêtement de finition (isolant).
3510.	Plafond	<u>LIMITATION</u> : Inspection limitée en raison de la présence d'un revêtement de finition (isolant).
3515.	Porte	<u>À CORRIGER</u> : Porte de chambre froide inadéquate et/ou mal isolée. Nous recommandons de consulter un entrepreneur licencié afin de corriger/remplacer par une porte isolée avec coupe-froid.
3525.	Fenêtre	Aucun.
3530.	Électricité	<u>DANGER</u> : Fil électrique à découvert. Toutes installations de câblage devraient être ordonnées, fixées à la structure et pourvues d'une protection mécanique ou être caché dans l'enveloppe du bâtiment. Par mesure de sécurité, nous recommandons de consulter un électricien licencié afin d'évaluer/corriger la situation.

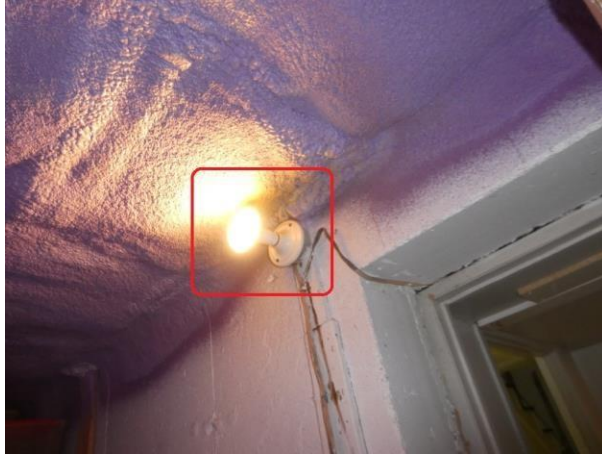
DANGER : Luminaire non sécuritaire dans un endroit restreint. Par mesure de sécurité, nous recommandons de faire installer un luminaire conçu à cet effet (sécuritaire) par un électricien licencié.

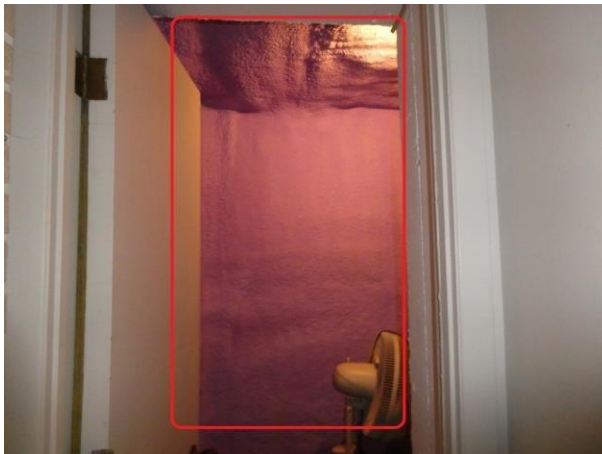
DANGER : Isolant de base plastique sans protection ignifuge. Ce matériau est fortement combustible et dégage des vapeurs toxiques lors d'un incendie, ce qui constitue un risque élevé pour la santé et sécurité des occupants. Nous recommandons de vérifier auprès de votre compagnie d'assurance afin de connaître leur réglementation à ce sujet et de s'y conformer. Nous recommandons de consulter à un entrepreneur licencié afin d'évaluer/corriger la situation.

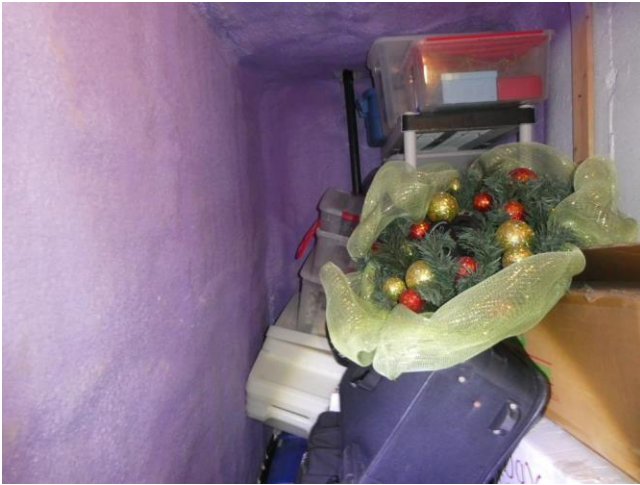
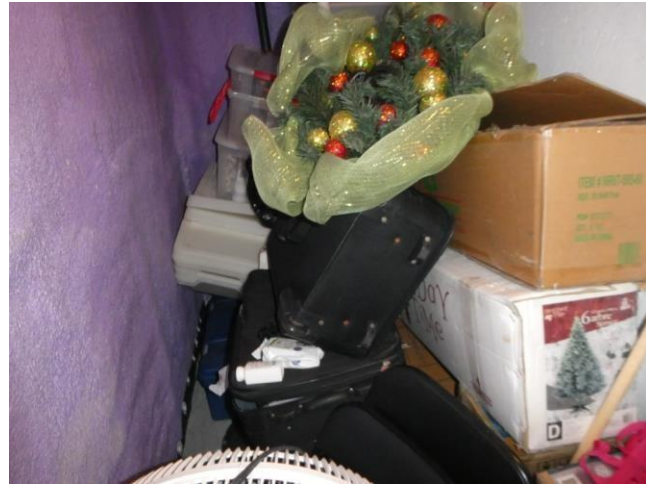
3550. Ventilation **À CORRIGER :** Nous recommandons de consulter un entrepreneur licencié spécialisé afin d'ajouter de ventilation supplémentaire, d'améliorer la circulation d'air et de prévenir l'accumulation d'humidité et les risques de dommages/détérioration à la structure.

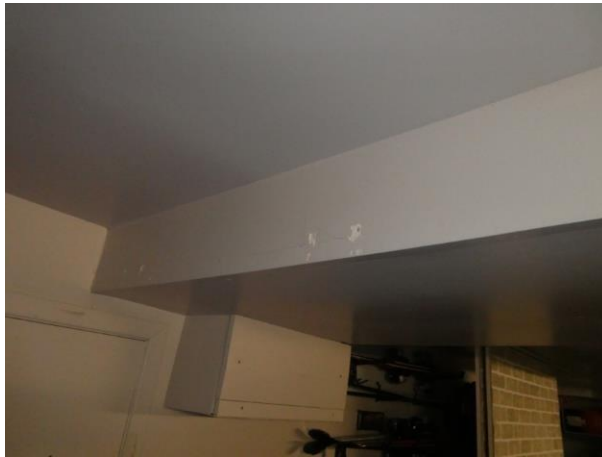
Étape	Composante	Commentaires
3900.	Plancher / dalle	Le revêtement de sol est composé de béton. Voir commentaire # 1605.
3905.	Mur	À CORRIGER : Revêtement de finition endommagé. Pour des raisons esthétiques et pratiques, nous recommandons l'exécution de travaux de finition par un entrepreneur licencié.

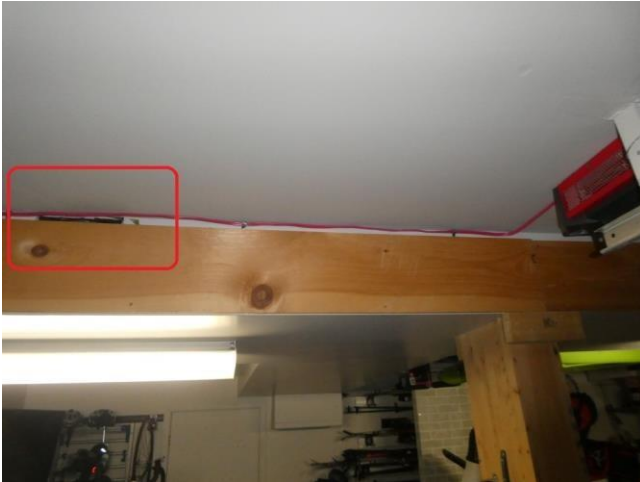
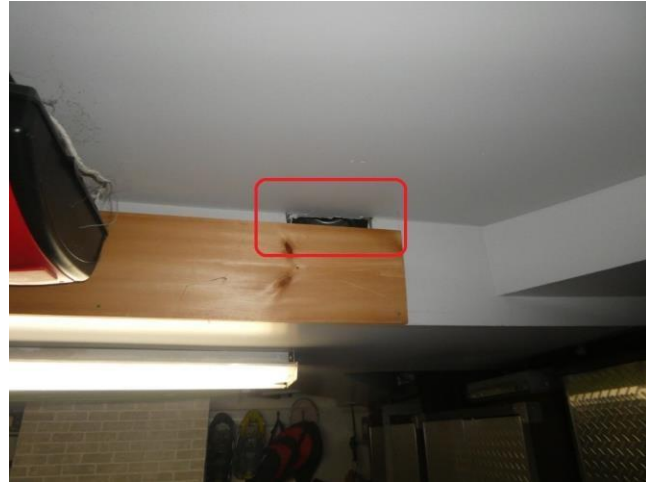
3910.	Plafond	À CORRIGER : Revêtement de finition endommagé. Pour des raisons esthétiques et pratiques, nous recommandons l'exécution de travaux de finition par un entrepreneur licencié.
3915.	Mur et plafond retardant	DANGER : Mur et/ou plafond coupe-feu inadéquat, incomplet et/ou manquant. L'ensemble du garage doit être hermétique et tous les orifices doivent être calfeutrés pour prévenir l'infiltration des gaz à l'intérieur du bâtiment. Cette situation constitue un risque d'intoxication au gaz pour les occupants de la maison. Par mesure de sécurité, nous recommandons de consulter un entrepreneur licencié afin d'évaluer/corriger la situation.

DANGER : Conduit de ventilation présent. Nous recommandons de retirer le conduit et de colmater l'ouverture afin d'empêcher les gaz d'échappement toxiques provenant des voitures de se propager à l'intérieur du bâtiment. Par mesure de sécurité, nous recommandons de consulter un entrepreneur licencié afin d'évaluer/corriger la situation.

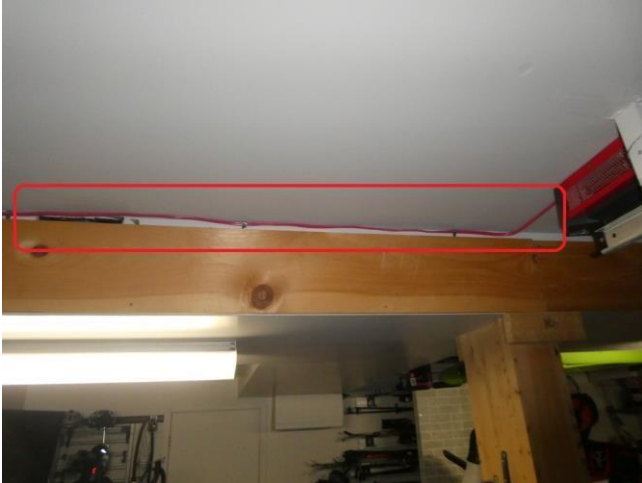
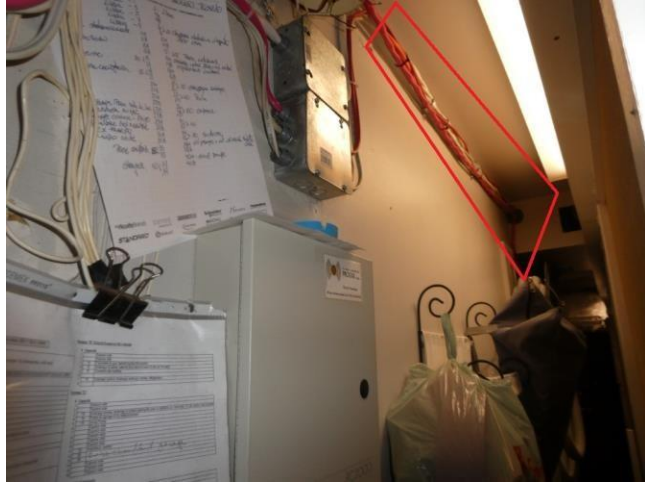
<u>DANGER</u> : Fil électrique à découvert. Toutes installations de câblage devraient être ordonnées, fixées à la structure et pourvues d'une protection mécanique ou être caché dans l'enveloppe du bâtiment. Par mesure de sécurité, nous recommandons de consulter un électricien licencié afin d'évaluer/corriger la situation. |

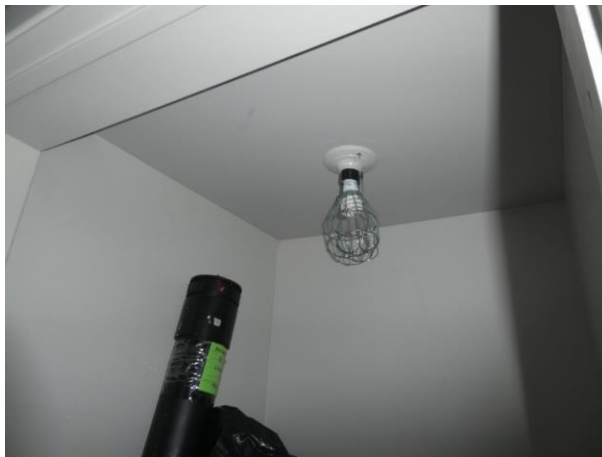
3965. Placard / Rangement **LIMITATION :** Inspection limitée en raison de la présence d'objets ménagers et/ou personnels.
DANGER : Luminaire non sécuritaire dans un endroit restreint. Par mesure de sécurité, nous recommandons de faire installer un luminaire conçu à cet effet (sécuritaire) par un électricien licencié.

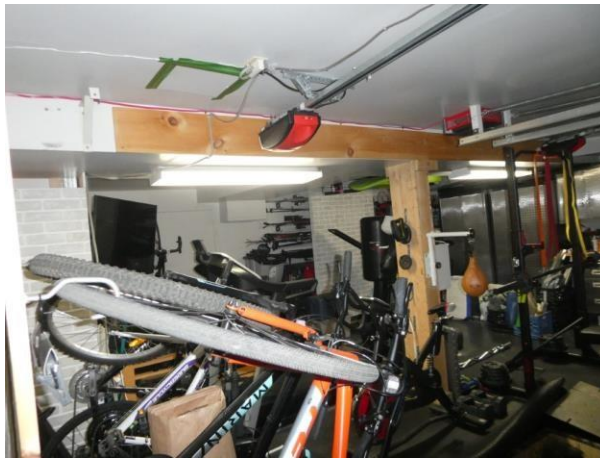
3970. Commentaire **LIMITATION** : Examen limité des éléments du garage (structure, plomberie, électricité, etc.) en raison de la présence importante d'objets ménagers et/ou personnels par endroits. Notre inspection s'en trouve donc limitée.
