# Rapport d'inspection préachat

Dossier # 20230516-1  
Inspecté le 16 Mai 2023

Préparé par  
Jonathan Ouellette  
Clic Inspections Inc.  
2035 Montée Saint-François  
Laval, Québec  
H7C 0K5  
450-275-2324

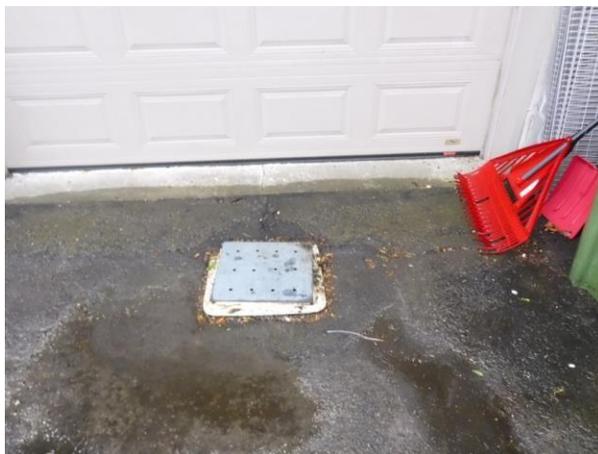
**À CORRIGER** : Pente d'écoulement inadéquate vers le puisard. Nous recommandons de consulter un entrepreneur licencié afin d'évaluer/corriger la situation, d'assurer un fonctionnement adéquat et éviter des dommages par l'accumulation d'eau.

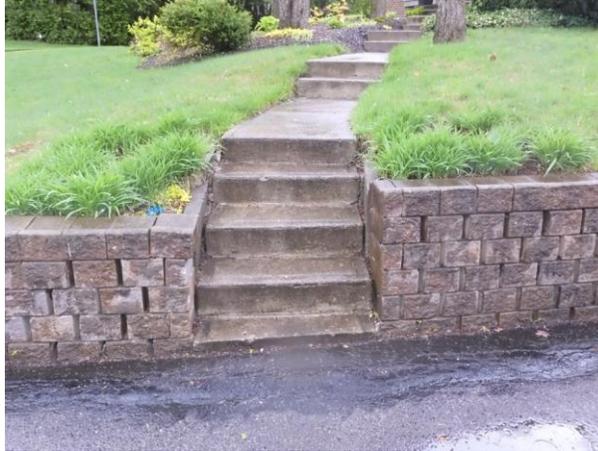
**DANGER**: Garde-corps inadéquat/manquant. Par mesure de sécurité, nous recommandons de consulter un entrepreneur licencié afin d'évaluer/corriger la situation et prévenir les risques de chute et de blessures. Nous recommandons également de vérifier auprès de votre compagnie d'assurance afin de connaître leur réglementation à ce sujet et de s'y conformer.

**DANGER**: Marches et contremarches inégales. Par mesure de sécurité, nous recommandons de consulter un entrepreneur licencié afin d'évaluer/corriger la situation.

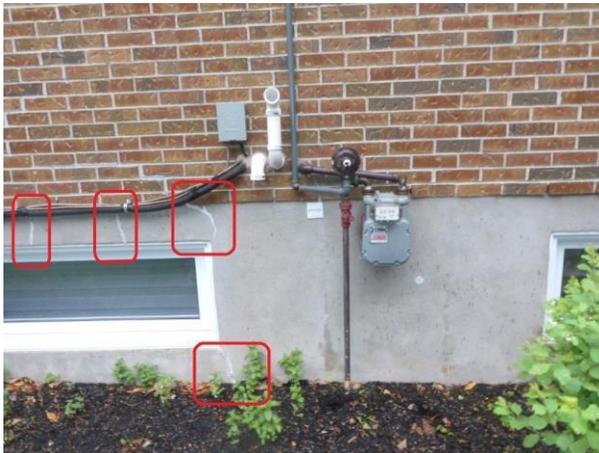
**AVERTISSEMENT :** Répartition observé. Nous recommandons d'obtenir une divulgation/facture/garantie supplémentaire du propriétaire/vendeur à ce sujet. Cette recommandation est d'une importance capitale afin de vous assurer que les travaux ont été effectués par un entrepreneur licencié selon les règles de l'art et qu'une garantie couvre les travaux.

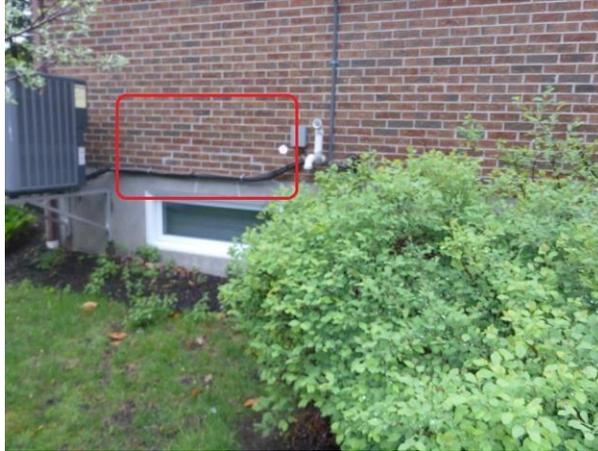
**AVERTISSEMENT :** Réparation observée sur le revêtement. Nous recommandons d'obtenir une divulgation/facture/garantie du propriétaire/vendeur à ce sujet. Cette recommandation est d'une importance capitale afin de vous assurer que les travaux ont été effectués par un entrepreneur licencié selon les règles de l'art et qu'une garantie couvre les travaux effectués.

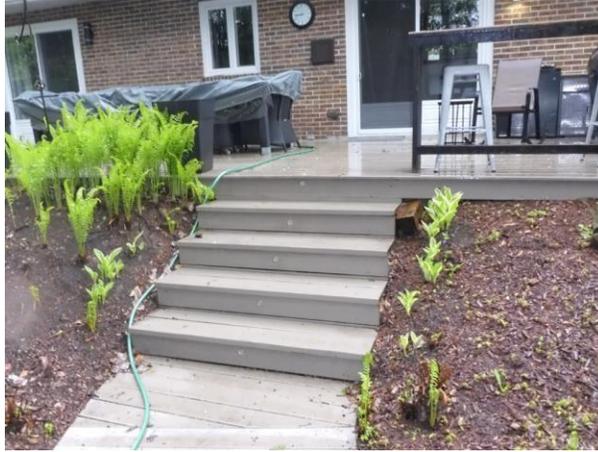
- 1325.2. Rampe et balustrade **DANGER** : Garde-corps inadéquat/manquant. Par mesure de sécurité, nous recommandons de consulter un entrepreneur licencié afin d'évaluer/corriger la situation et prévenir les risques de chute et de blessures. Nous recommandons également de vérifier auprès de votre compagnie d'assurance afin de connaître leur réglementation à ce sujet et de s'y conformer.

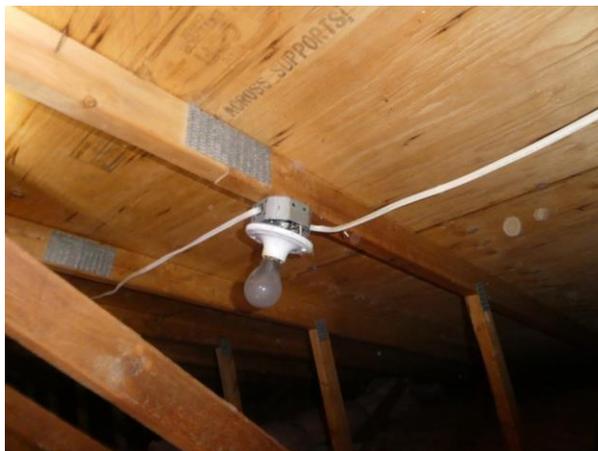
**DANGER :** Luminaire non sécuritaire dans un endroit restreint. Par mesure de sécurité, nous recommandons de faire installer un luminaire conçu à cet effet (sécuritaire) par un électricien licencié.

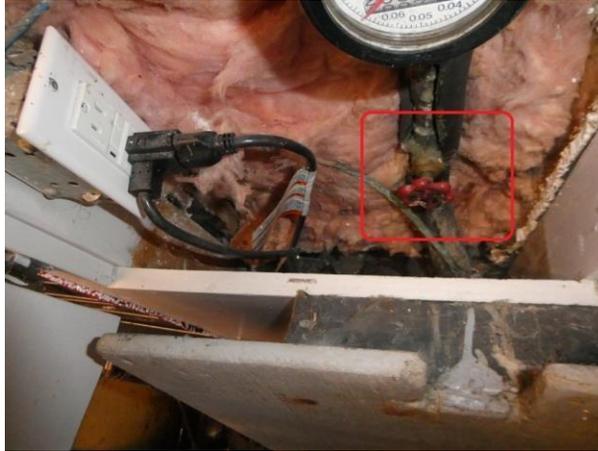
- INFORMATION:** Nous avons noté la présence d'un compteur d'eau.
- AVERTISSEMENT:** Considérant le type de valve d'arrêt principale, et par mesure de précaution, le remplacement par une valve de nouvelle génération pourrait être recommandé. Nous recommandons de consulter un plombier licencié afin d'évaluer/corriger la situation.

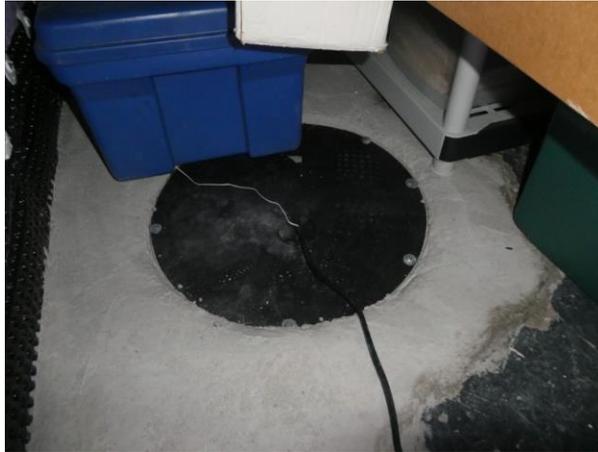
- 1835a. Plomberie: Le bâtiment possède un bassin de captation équipé d'une pompe submersible électrique.  
Puisard et pompe submersible #2 (Chambre froide)
- LIMITATION :** Impossible de vérifier l'état du puisard et de ses composants au moment de l'inspection puisque ceux-ci étaient inaccessibles en raison de la présence de marchandises et/ou d'un couvercle fixé par des vis. Notre inspection s'en trouve donc limitée.

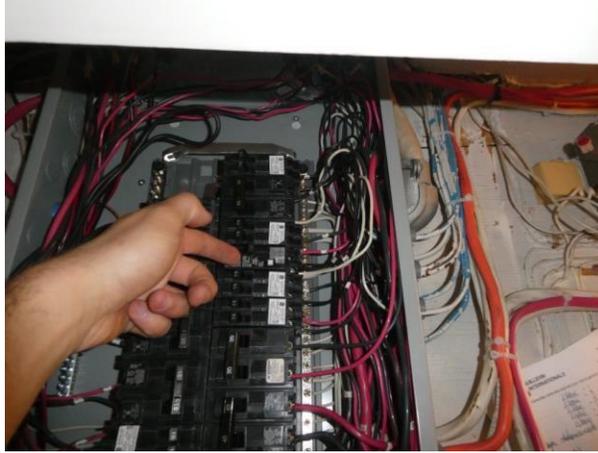
- DANGER :** Doublement de circuit. Par mesure de sécurité, nous recommandons de consulter un électricien licencié afin d'évaluer/corriger la situation et d'éviter des risques d'électrocution ou d'incendie. Photo 27

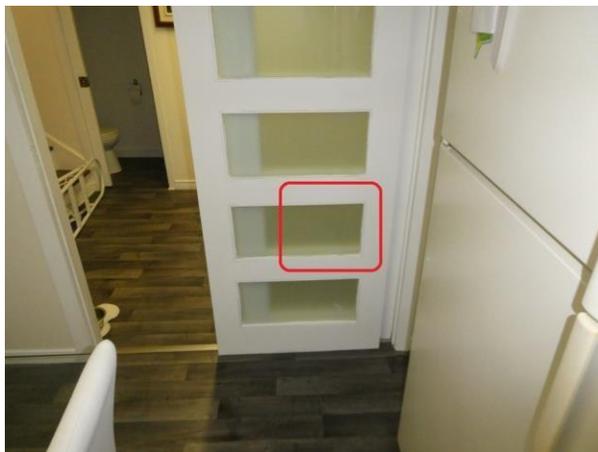
2105.2.	Mur	Satisfaisant.
2110.2.	Plafond	Satisfaisant.
2115.2.	Porte	<b>À CORRIGER :</b> Le fonctionnement de la porte est difficile/porte mal équerrée. Nous recommandons l'exécution de travaux d'ajustement.  <b>À CORRIGER :</b> Vitrage endommagé. Nous recommandons de consulter un entrepreneur licencié afin de réparer/remplacer la vitre.

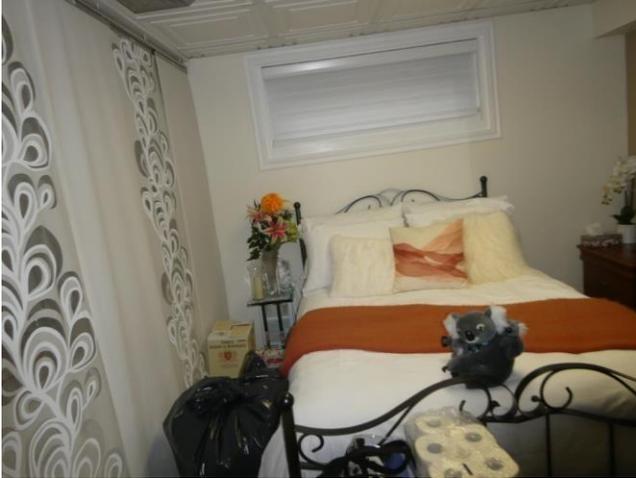
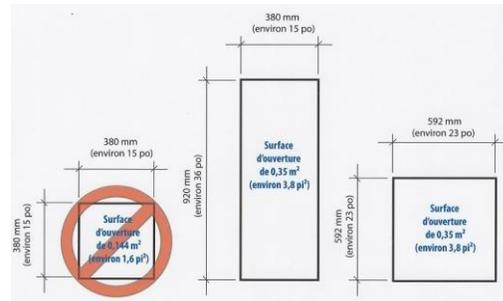
**DANGER :** Fenêtre trop petite et/ou difficile d'accès pour qu'une personne puisse s'en servir comme sortie de secours en cas d'urgence. Pour des raisons de sécurité, les fenêtres des pièces qui ont une fonction de chambre à coucher doivent permettre une évacuation facile et rapide en cas de situation d'urgence telle qu'un incendie. Nous recommandons de consulter la municipalité afin de connaître la réglementation à ce sujet et de s'y conformer. Nous recommandons de consulter un entrepreneur licencié afin d'apporter les correctifs requis au besoin.

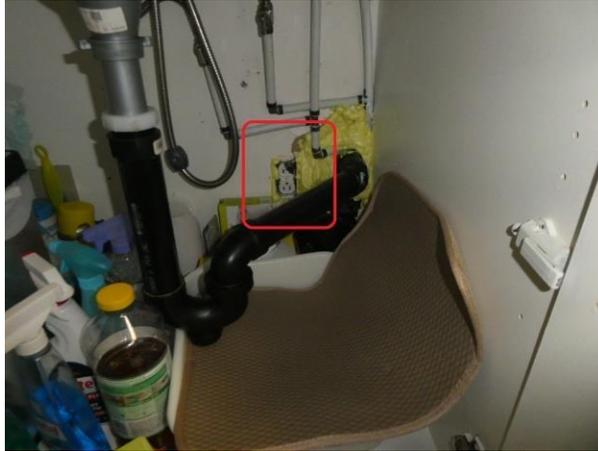
**DANGER :** Prise observée dans l'armoire. Cette façon de faire n'est généralement pas recommandée. Par mesure de sécurité, nous recommandons de consulter un électricien licencié afin d'évaluer/corriger la situation.

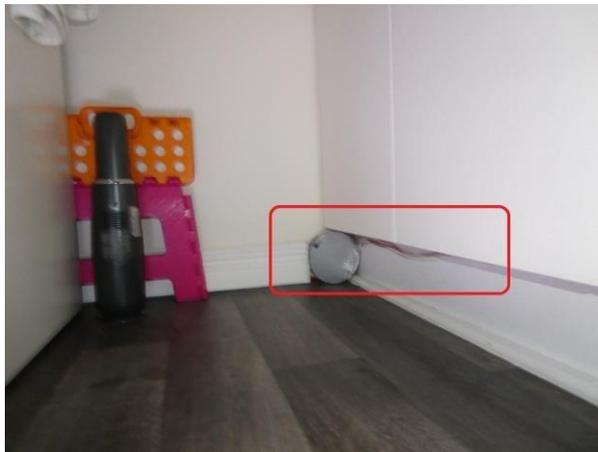
**DANGER** : Fil électrique à découvert. Toutes installations de câblage devraient être ordonnées, fixées à la structure et pourvues d'une protection mécanique ou être caché dans l'enveloppe du bâtiment. Par mesure de sécurité, nous recommandons de consulter un électricien licencié afin d'évaluer/corriger la situation.

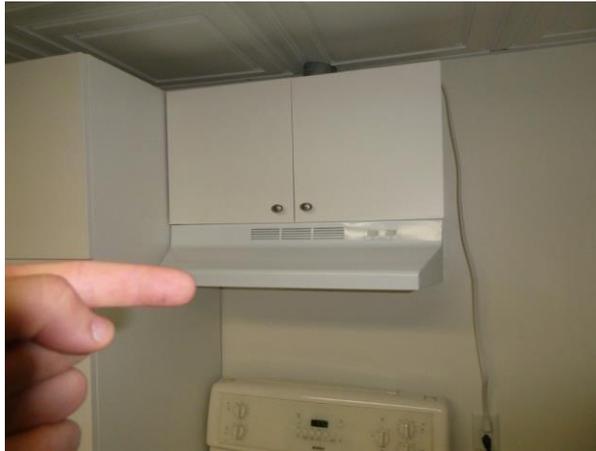
**À CORRIGER :** Plaquette antiretour manquante. Nous en recommandons l'installation afin d'optimiser les performances de l'appareil.

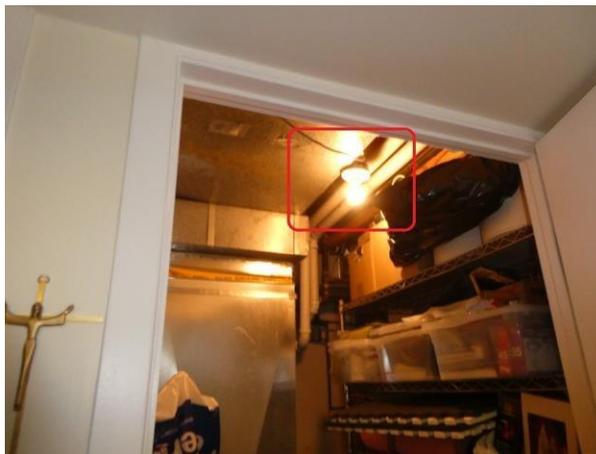
**DANGER :** Luminaire non sécuritaire dans un endroit restreint. Par mesure de sécurité, nous recommandons de faire installer un luminaire conçu à cet effet (sécuritaire) par un électricien licencié.

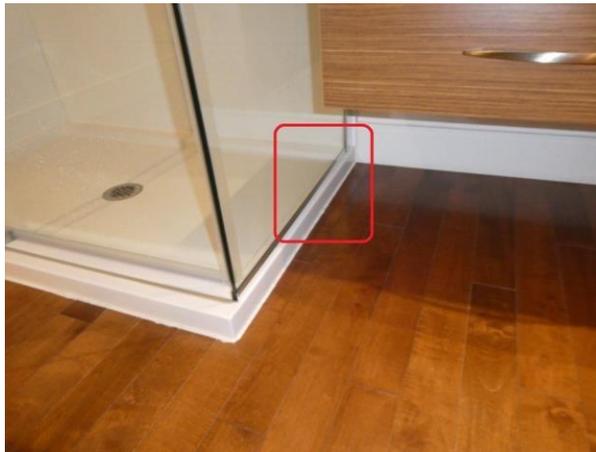
**À CORRIGER** : Les parois de la douche ne sont pas imperméables. Nous recommandons de consulter un entrepreneur licencié afin d'évaluer/corriger la situation et de prévenir des problèmes futurs.

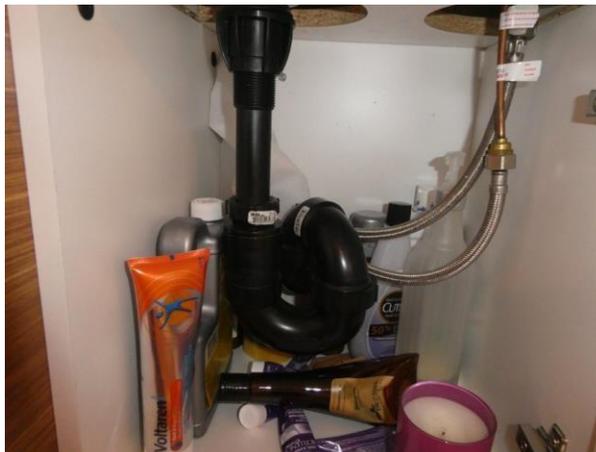
**À CORRIGER** : Siphon en S sous l'évier. Le siphon permet de maintenir une garde d'eau dans la conduite afin de bloquer le passage des odeurs et des gaz nocifs provenant des égouts. Nous recommandons de consulter un plombier licencié afin d'évaluer/corriger la situation et d'éviter des problèmes futurs.

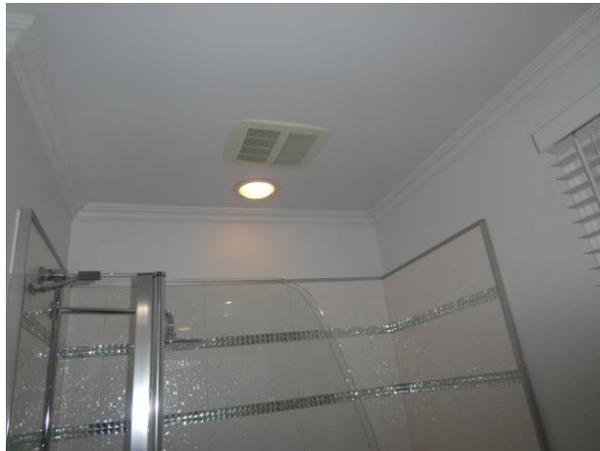
2630.2.	Électricité	<b>DANGER :</b> Luminaire/interrupteur installé près d'une source d'eau. Un luminaire exposé aux éclaboussures doit être approuvé pour de tels emplacements et être fixé de façon à ne pas permettre à l'eau de pénétrer le boîtier. Par mesure de sécurité, nous recommandons de consulter un électricien licencié afin d'évaluer/corriger la situation.

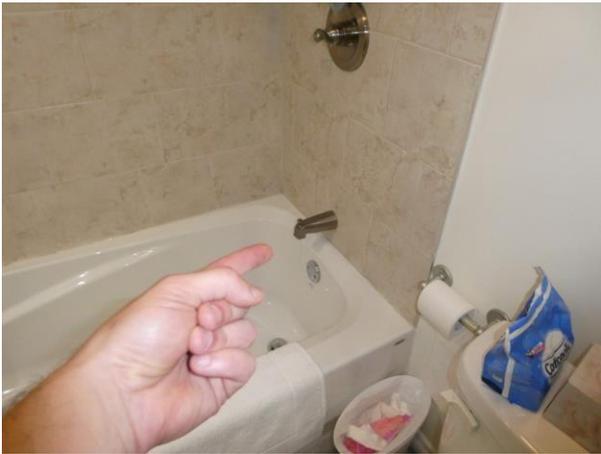
Étape	Composante	Commentaires
2600.3.	Emplacement	La pièce est située au sous-sol, à l'arrière centre.
2605.3.	Plancher	Satisfaisant. Le revêtement de sol est composé de céramique.
2610.3.	Mur	Satisfaisant.
2615.3.	Plafond	Satisfaisant.
2620.3.	Porte	<b>À CORRIGER :</b> Le fonctionnement de la porte est difficile/porte mal équerrée. Nous recommandons l'exécution de travaux d'ajustement.
2625.3.	Fenêtre	Aucun.
2630.3.	Électricité	Satisfaisant.
2635.3.	Ventilateur	Nous avons observé la présence d'un ventilateur de type encastré, standard. <b>LIMITATION :</b> Il nous est impossible d'inspecter les composantes inaccessibles du conduit d'extraction du ventilateur. Par conséquent, nous ne pouvons pas confirmer si celui-ci est isolé, s'il est étanche ou s'il comporte des anomalies. Notre inspection est donc limitée.
2650.3.	Douche et baignoire combinées	<b>ENTRETIEN :</b> Nous recommandons de vérifier régulièrement et de maintenir en bon état les joints de scellement au pourtour de la douche/baignoire et de sa robinetterie. Le défaut de maintenir un joint étanche peut provoquer une détérioration et des dommages suite à l'infiltration d'eau ou d'humidité, laquelle condition n'est pas toujours visible au moment de l'inspection. <b>À CORRIGER :</b> Robinet mal fixée. Nous recommandons de consulter un plombier licencié afin d'évaluer/corriger la situation, d'obtenir un fonctionnement adéquat et d'éviter des dommages par l'eau en cas de fuite.

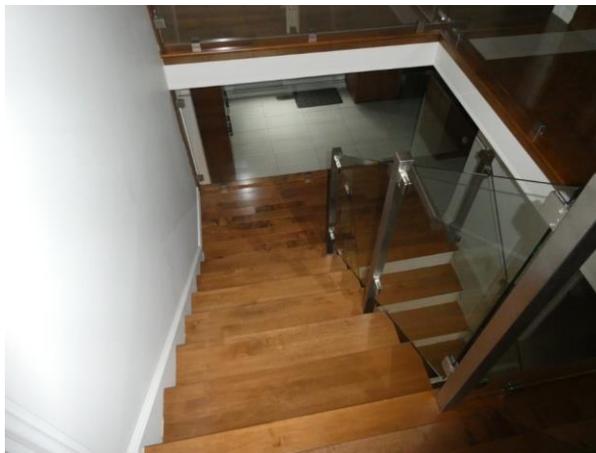
Étape	Composante	Commentaires
2900.	Emplacement	Situé du rez-de-chaussée au 2e étage.
2905.	Mur	Satisfaisant.
2910.	Plafond	Satisfaisant.
2915.	Porte	Satisfaisant.
2930.	Fenêtre	Aucun.
2935.	Électricité	Satisfaisant.
2940.	Marche	Satisfaisant. Les marches sont en bois.
2945.	Palier	Satisfaisant. Le revêtement de sol est composé de bois franc/d'ingénierie.
2950.	Rampe et balustrade	Le garde-corps et/ou la main-courante est en verre et en métal.  <b>DANGER:</b> Main-courante continue manquante. Cette situation comporte un risque de chute et de blessures. Nous recommandons de vérifier auprès de votre compagnie d'assurance afin de connaître leur réglementation à ce sujet et de s'y conformer. Nous recommandons de consulter un entrepreneur licencié afin d'évaluer/corriger la situation au besoin.

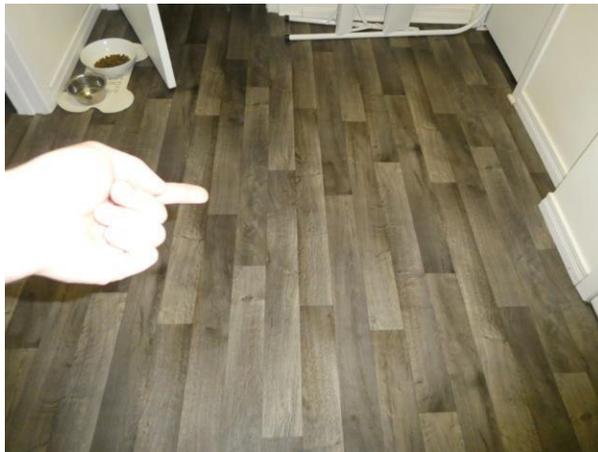
**EXPERTISE** : Bosse/bombement perceptible. Nous recommandons de procéder à une inspection afin d'en déterminer la cause. Voir également commentaire # 1605.

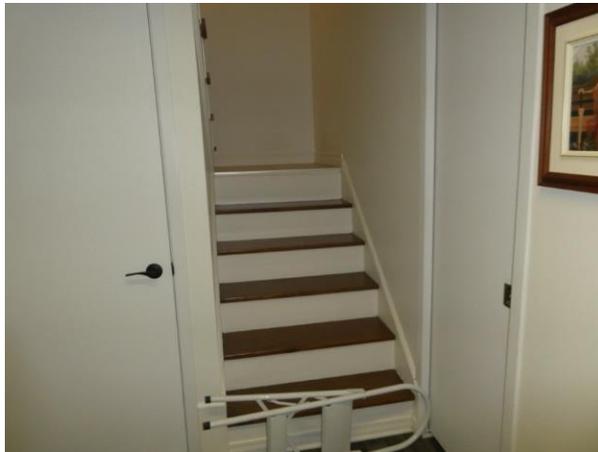
**DANGER** : Main-courante continue manquante. Cette situation comporte un risque de chute et de blessures. Nous recommandons de vérifier auprès de votre compagnie d'assurance afin de connaître leur réglementation à ce sujet et de s'y conformer. Nous recommandons de consulter un entrepreneur licencié afin d'évaluer/corriger la situation au besoin.

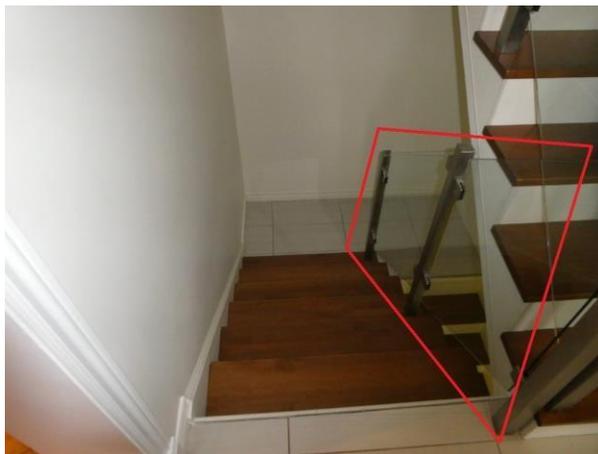
**DANGER** : Balustrade/main-courante mal fixée. Cette situation comporte un risque de chute et de blessures pour les occupants. Par mesure de sécurité, nous recommandons de faire corriger la situation par un entrepreneur licencié.

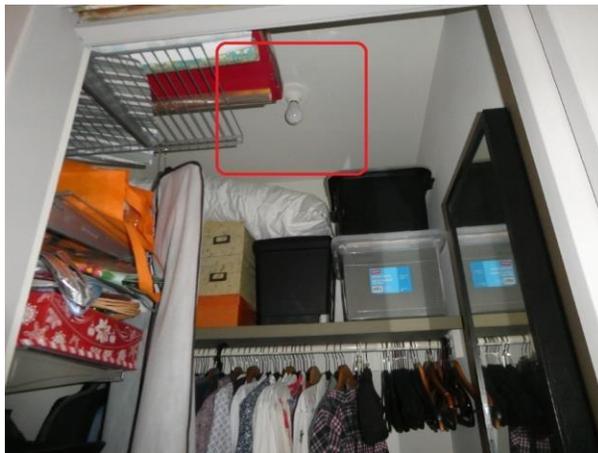
**DANGER :** Luminaire non sécuritaire dans un endroit restreint. Par mesure de sécurité, nous recommandons de faire installer un luminaire conçu à cet effet (sécuritaire) par un électricien licencié.

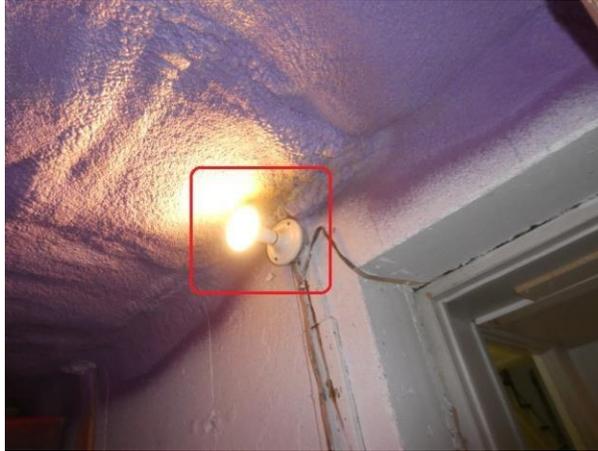
**DANGER** : Luminaire non sécuritaire dans un endroit restreint. Par mesure de sécurité, nous recommandons de faire installer un luminaire conçu à cet effet (sécuritaire) par un électricien licencié.

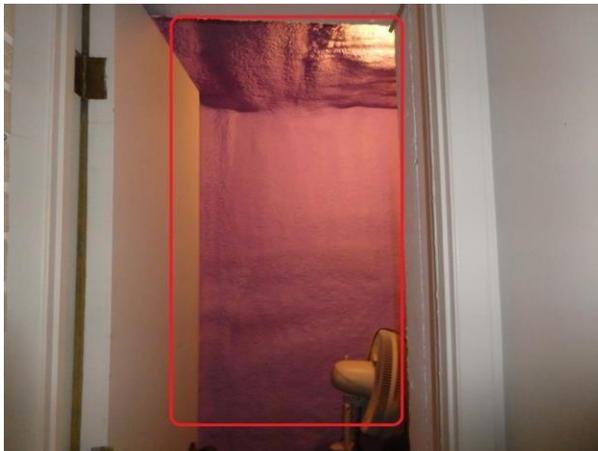
**DANGER :** Isolant de base plastique sans protection ignifuge. Ce matériau est fortement combustible et dégage des vapeurs toxiques lors d'un incendie, ce qui constitue un risque élevé pour la santé et sécurité des occupants. Nous recommandons de vérifier auprès de votre compagnie d'assurance afin de connaître leur réglementation à ce sujet et de s'y conformer. Nous recommandons de consulter à un entrepreneur licencié afin d'évaluer/corriger la situation.

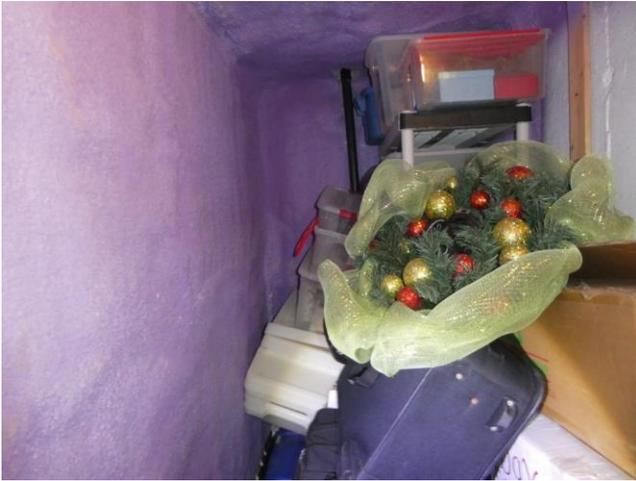
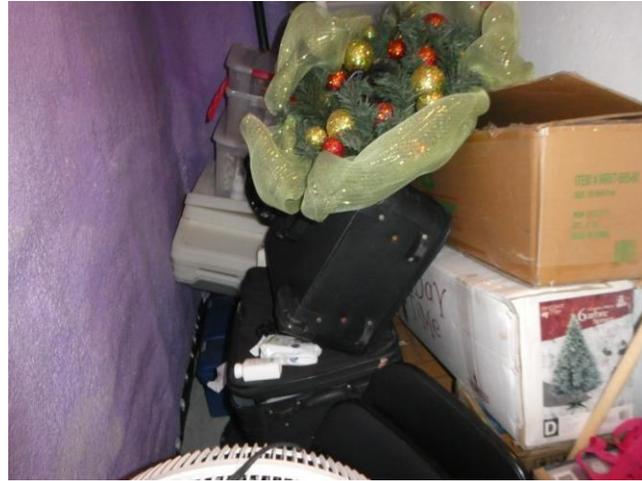
3550. Ventilation **À CORRIGER :** Nous recommandons de consulter un entrepreneur licencié spécialisé afin d'ajouter de ventilation supplémentaire, d'améliorer la circulation d'air et de prévenir l'accumulation d'humidité et les risques de dommages/détérioration à la structure.

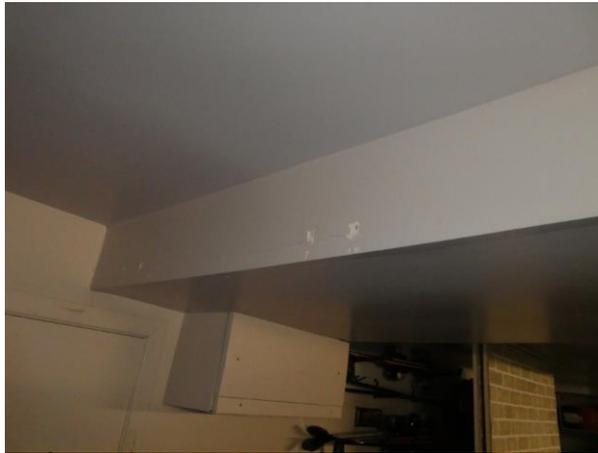
Étape	Composante	Commentaires
3900.	Plancher / dalle	Le revêtement de sol est composé de béton. Voir commentaire # 1605.
3905.	Mur	<b>À CORRIGER :</b> Revêtement de finition endommagé. Pour des raisons esthétiques et pratiques, nous recommandons l'exécution de travaux de finition par un entrepreneur licencié.

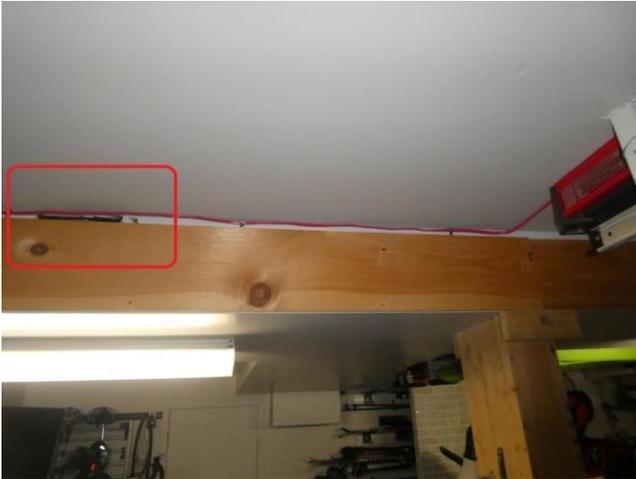
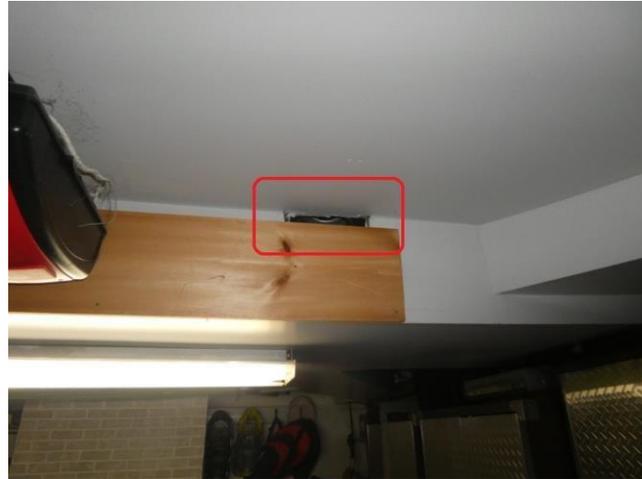
**DANGER** : Conduit de ventilation présent. Nous recommandons de retirer le conduit et de colmater l'ouverture afin d'empêcher les gaz d'échappement toxiques provenant des voitures de se propager à l'intérieur du bâtiment. Par mesure de sécurité, nous recommandons de consulter un entrepreneur licencié afin d'évaluer/corriger la situation.

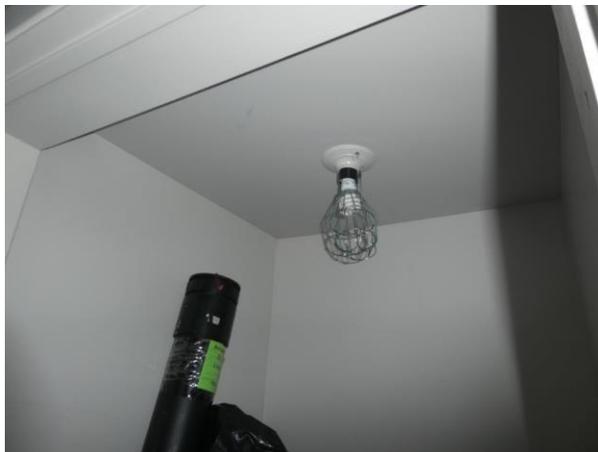
**DANGER :** Luminaire non sécuritaire dans un endroit restreint. Par mesure de sécurité, nous recommandons de faire installer un luminaire conçu à cet effet (sécuritaire) par un électricien licencié.
